雲仙普賢岳の平成噴火による地殻変動と熊本地震による崩落 — 航空写真を用いた 3D 解析と細密 LP データの活用 —

朝日航洋株式会社 ○櫻井由起子, 安海高明, 藤本拓史, 江藤稚佳子, 松井宗廣, 阿部美沙
国土交通省九州地方整備局雲仙復興事務所 植野利康, 光武久修, 下窪和洋^{※1}, 田中宏和
※1 (現) 国土交通省九州地方整備局川辺川ダム砂防事務所

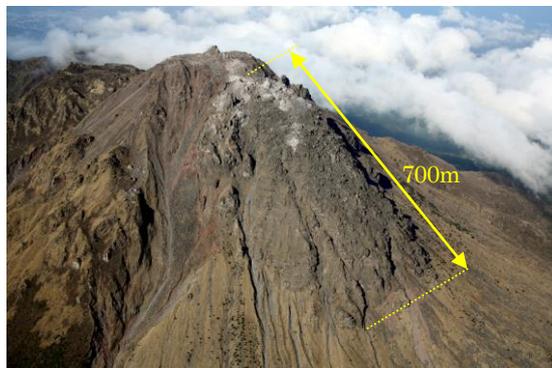
写真1 南東側からの溶岩ドーム

雲仙普賢岳は、平成噴火（平成2年11月～平成8年5月）により大量の火山噴出物を生産するとともに、地殻変動に伴い山頂付近には不安定な形状で溶岩ドームを形成した（写真1）。雲仙復興事務所では崩落の危険性が高まりつつある溶岩ドームの監視・観測や対策の検討を継続的に実施してきている。これらの検討には溶岩ドーム形成前の地山の面的な再現が有効と考えられる。

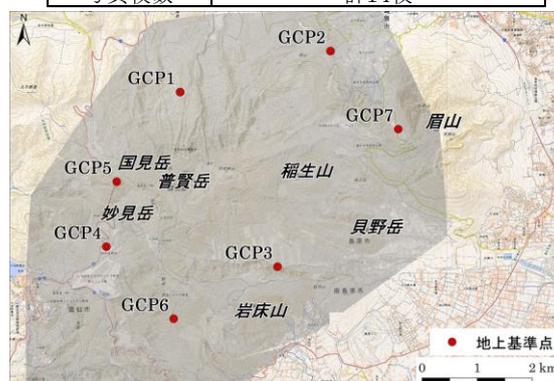
図1 昭和62年オルソ作成範囲と地上基準点位置図
(背景図には国土地理院の標準地図を使用)

地上基準点の設定は、昭和 62 年航空写真と平成 21 年レーザー計測時の同時撮影オルソ画像を比較し、地形的に経年変化のないと考えられる火口から遠く離れた道路部を抽出した（図 1）。ここで平成 21 年レーザー計測データを使用したのは、データが最も広範囲に存在し、不動点を抽出しやすいためである。

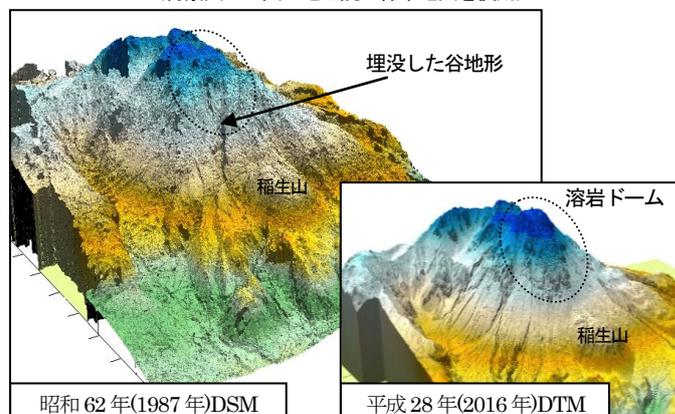
図2 雲仙普賢岳の地形モデル鳥瞰図

左: 昭和62年(溶岩ドーム形成前)、右: 平成28年(溶岩ドーム形成後)

作成した噴火前（昭和 62 年当時）の三次元地形モデルの鳥瞰表示を図 2 に示す。溶岩ドーム形成前に存在していた谷地形が表現されている。なお、昭和 62 年の地形モデルは植生を含んだ DSM である。

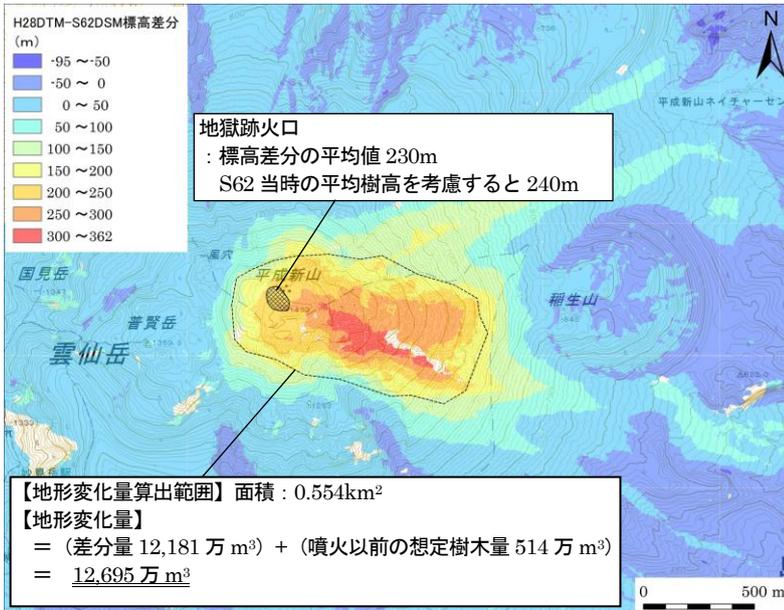
図3 平成28年DTM—昭和62年DSM標高差分図
(背景図には国土地理院の標準地図を使用)

溶岩ドーム部の地形変化量を算出するため、最新の平成28年航空レーザー計測データを用いて、昭和62年地形モデルとの標高差解析(1mメッシュ)を実施した(図3)。昭和62年地形モデルは植生の高さを含んだDSMであるため、樹木の高さによって過剰に見積もられた体積(以下、樹木量)を標高差分結果より控除する必要がある。

溶岩ドーム形成前後での地形変化量は、平成28年—昭和62年の標高差分結果から想定樹木量を控除すると約1.27億m³と推定された(図3)。また、地獄跡火口付近での平均標高は、推定した樹木量から割り戻した平均樹高9.3mを差し引くと平均240m上昇したと推定される。

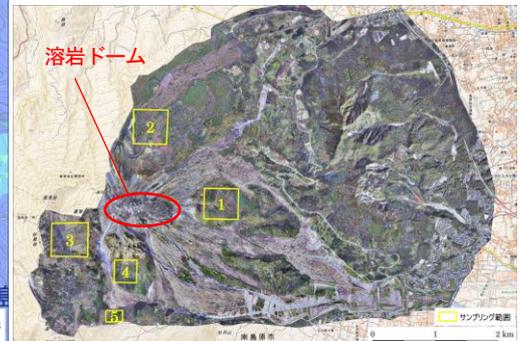
図4 樹木量算出サンプリング範囲
(背景図には国土地理院の標準地図及び平成28年撮影オルソを使用)

そこで、昭和62年当時の想定される樹木量は、平成28年航空レーザー計測データのDSM-DTM差分を行い、雲仙普賢岳周辺における単位面積あたりの平均的な樹木量を算出することから求めた(表2)。樹木量を算出したサンプリング範囲は、昭和62年当時の植生が現存すると判断される箇所を中心として5箇所抽出した(図4)。
