# 平成 28 年熊本地震により発生した阿蘇北外輪山 西小園地区のキレツの特徴と IT 傾斜計観測による変動特性について

株式会社エイト日本技術開発 ○藤原康正, 吉岡正治, 久保陽  
曙ブレーキ工業株式会社 西條敦志

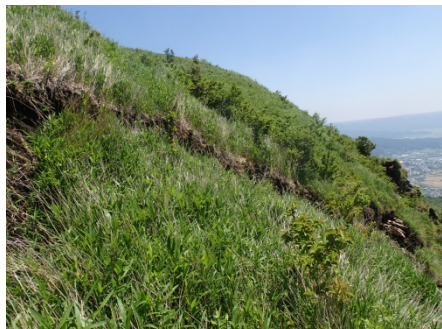
① 遷急線に沿った馬蹄形キレツ

- ① キレツ A：遷急線に沿った崩壊地頭部の馬蹄形のキレツ（写真-1①）。
- ② キレツ B：尾根地形に沿ったキレツ（写真-1②）。
- ③ キレツ C：尾根地形を切るように発生したキレツ（写真-1③）。
