平成 28 年 8 月豪雨に伴う戸蔦別川流域の土砂・流木移動実態

日本工営株式会社
有限会社ジオ・プランナー
国土交通省北海道開発局帯広開発建設部
みづみどり空間研究所
北海道大学

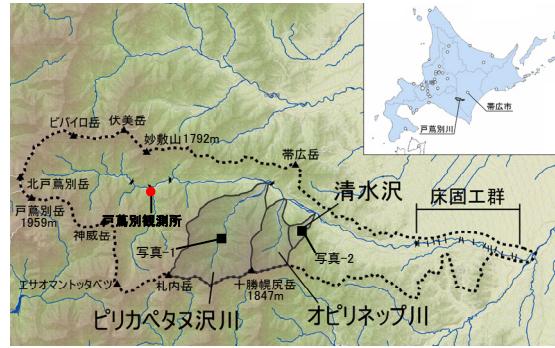
図-1 戸蔦別川流域図

戸蔦別川は、戸蔦別岳(標高 1,959m)を源流とする流域面積 306.1km²、流路延長 44km、平均河床勾配約 1/37 の河川であり、十勝川水系札内川の主要な支川である(図-1)。流域の地質は、上流部に深成岩・変成岩、下流部に堆積岩類が分布する。また、上流部斜面には周氷河堆積物が厚く分布しているのが特徴である。流域内には、5 基の砂防堰堤と 15 基の床固工が整備されている。

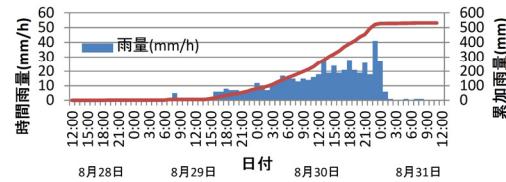
図-2 降雨データ(戸蔦別観測所)

平成 28 年 8 月台風 10 号に伴う戸蔦別川流域内の降雨は、戸蔦別観測所で 72 時間雨量が 532mm と観測史上第 1 位を記録し、出水前の既往最大である 314mm (平成 13 年 9 月) を大きく上回っている(図-2)。

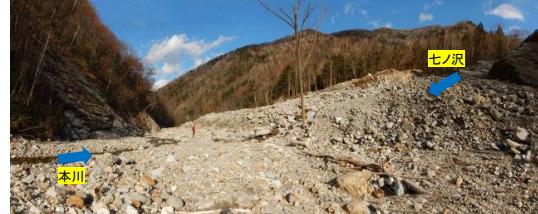
写真-1 七の沢からの土砂流出状況

ピリカペタヌ沢川は、流域面積 22.5km²、流路延長 9.8km の戸蔦別川右支川である。源頭部の限られた箇所に、ホルンフェルスや花崗岩が分布するものの、流域内のはんれい岩が分布している。今回の出水では、ピリカペタヌ沢川支川の河道及び斜面に堆積していた周氷河性堆積物が、ピリカペタヌ沢川本川に流出し、特に上流域にあたる七の沢からの流出土砂(土石流)は、沢出口の本川河道に厚く堆積している(写真-1)。流域内で発生した斜面崩壊のほとんどは表層崩壊で、崩壊による発生土砂量は少なく、中～下流域にかけての河道内堆積土砂の再移動が顕著であった。谷床平坦面を呈するピリカペタヌ沢川本川下流域は、治山施設が整備されており、流出土砂はこれらの施設で捕捉されている。戸蔦別川本川への流出土砂は、戸蔦別川合流点直上流に整備されている流路工に堆積していた土砂の再移動で、流出土砂量は多くなかったものと推察される。

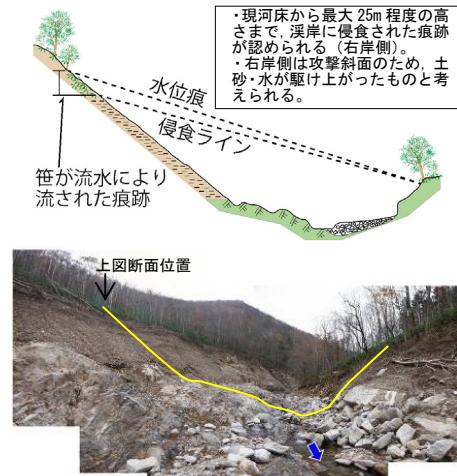
図-2 清水沢の土石流流下痕跡

清水沢は、流域面積 1.5km²、流路延長 2.5km の戸鳴別川右支川であり、流域全域に花崗岩が分布している。今回の出水では、源頭部の 0 字谷の崩壊を起因とした土石流が発生・流下し、中流部の曲線部では大きく左右に偏流しながら流下し、戸鳴別川本川合流部に土石流扇状地の形成と本川の河床上昇を引き起こした(図-2)。清水沢谷出口から戸鳴別川本川を挟んで対岸に巨礫が乗り上げていること、また谷出口に設置されていた治山による谷止工の左岸側半分が流出していることなどが、土石流の勢いが強かったことを示している。

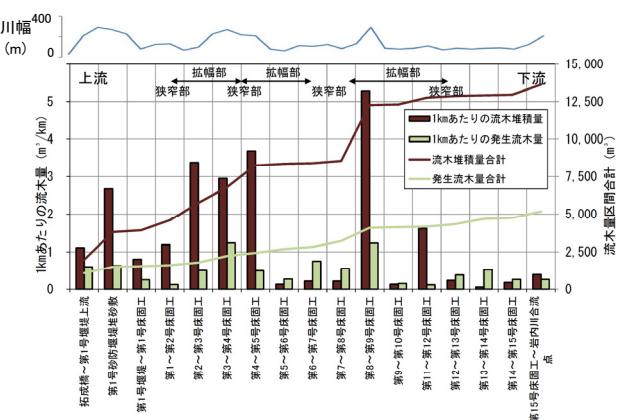
図-4 下流域の流木量算出結果

戸鳴別川下流域(拓成橋～岩内川合流点)を対象に、今回の出水による流木量の推定を行った。河道内の流木堆積量は、出水後の平成28年10月撮影のオルソ画像より流木堆積地を判読し、現地調査で得た代表的な流木密集地の堆積高さと材積密度(河川砂防技術基準調査編、平成26年4月に示す流木の純容積率30%)を乗じて算出した。河道内の流木発生量は、出水前後のオルソ画像(出水前は平成25年撮影)より流木発生(立木流出)範囲を判読し、既往調査による渓畔林の立木サンプリング調査結果を用いて発生流木量を算出した。

床固工区間毎の1kmあたりの流木堆積量、流木発生量と、累積値を図-4に示す。戸鳴別川第1号砂防堰堤堆砂敷や床固工群区間の拡幅部で流木堆積量が多く、渓畔林等による流木捕捉効果が確認された。この区間においては、流木堆積量が流木発生量を上回り、全体として下流区間への流木の流出を低減したと推察される。
