急傾斜地の施工における3次元計測技術等の活用と効果

国土交通省 中部地方整備局 富士砂防事務所 川嶋浩一
 木内建設株式会社 時田和廣, 塩澤成文, 松下圭佑
 株式会社建設システム 富永孝太
 アジア航測株式会社 ○佐藤厚慈, 山崎廣二, 渡辺智晴

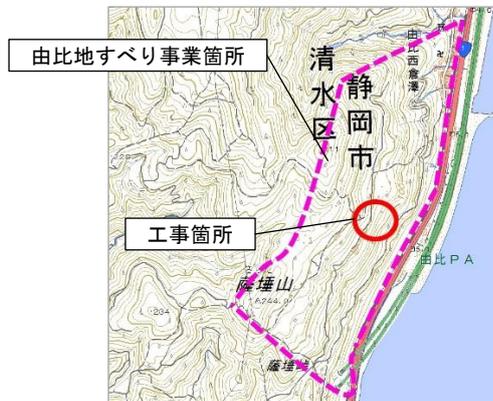
大規模地すべりの地形が確認された由比地区では、中央防災会議の東海地震想定震度発表(震度 6 強～震度 7)を受けて豪雨や東海地震等による地すべり災害の発生を未然に防ぐことを目的に平成 17 年度より地すべり対策事業を行っている(図-1)。この地区には、日本の大動脈である国道 1 号・東名高速道路・JR 東海道本線が位置し、大規模地すべりが発生すると東西を結ぶ交通網が寸断され、甚大な経済被害・人的被害が発生する恐れがある。

図-1 由比地すべり対策事業箇所

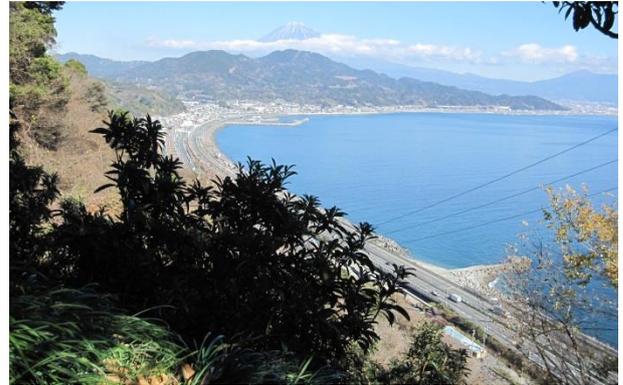
本工事は、標高約 120m, 斜面勾配約 50 度の極めて急峻な地形箇所に工事用道路を設置するものであった(図-2)。当該工事では、急斜面における作業員の危険回避や作業効率の改善を目的として試行的に UAV (Unmanned Aerial Vehicle) を活用した起工測量(写真測量)を実施した。実施にあたっては、木内建設が施工および管理、アジア航測が測量等の各種計測、建設システムが施工管理支援を実施した。

図-2 工事箇所(急峻な斜面)

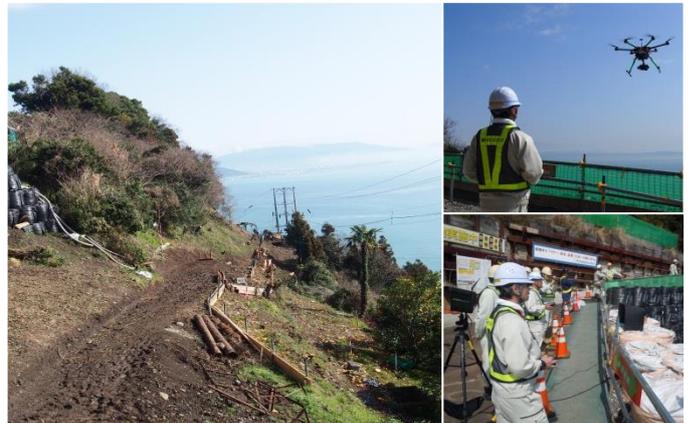
起工測量では UAV を用いた空中写真による 3 次元測量により地形データを取得した(図-3)。計測は平成 28 年 2 月に実施したが、計測に関する基準類が未整備であったため、以下の諸元で計測を実施した。

- ・撮影コース 2 コース
- ・オーバーラップ 80～90%, サイドラップ 50～60%
- ・地上画素寸法 5mm～10mm, 対地高度 20～40m
- ・標定点 12 点, 検証点 14 点

図-3 UAV による 3 次元起工測量

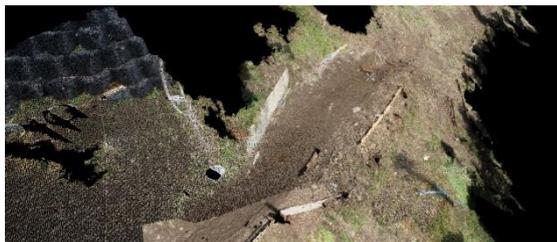
計測データは、メッシュデータとして面的に地形形状を取得するため、任意箇所での断面を容易に作成できる。また、表層面の形状を忠実に再現できることから、従来手法による地形測量よりも正確な土量算出が可能になった（図-4）。

図-4 起工測量結果（点群データ）

安全管理面では、UAV を用いることにより危険性の高い現場へ直接人が立ち入らず測量作業が実施できた。検証点における最大誤差は $X=-0.0194\text{m}$ 、 $Y=-0.0342\text{m}$ 、 $Z=-0.0134\text{m}$ 、標準偏差 σ は $X=0.0084$ 、 $Y=0.0147$ 、 $Z=0.0065$ であり、計測精度は、現行基準類の制限値（起工測量：10cm）を満足し、精度の確保が実現できた。

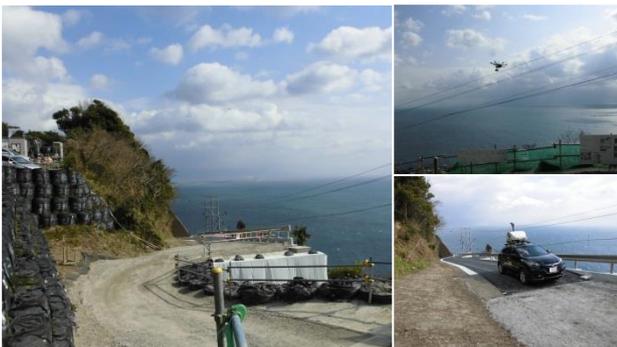
UAV 写真測量に加えて、MMS（Mobile Mapping System）による計測も併せて実施し精度を検証した。なお、計測にあたっては一般的な垂直撮影に加え直壁の側面部を考慮した斜め撮影を行うなどの工夫を行った（図-5）。

図-5 UAV・MMSによる出来形測量

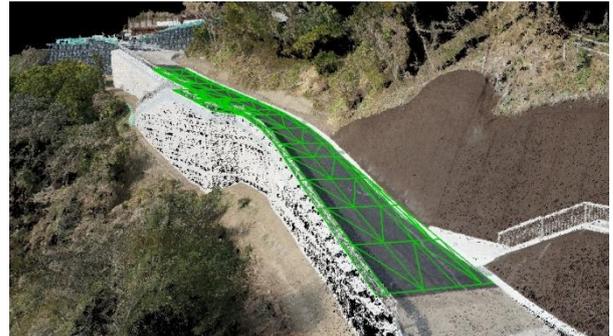
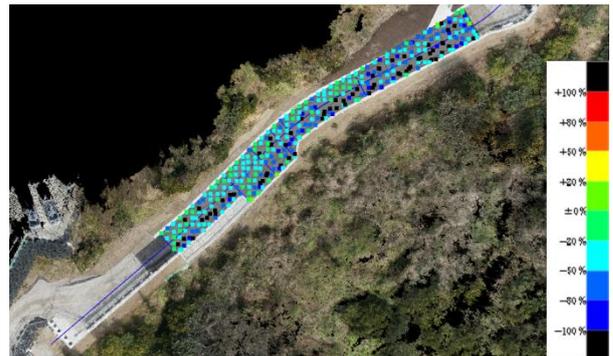
UAV 写真測量の出来形計測精度は、検証点において最大誤差 $X=-0.011\text{m}$ 、 $Y=-0.008\text{m}$ 、 $Z=-0.027\text{m}$ 、標準偏差 σ は $X=0.0039$ 、 $Y=0.0040$ 、 $Z=0.0091$ となり起工測量時同様に高精度での計測を実現した。また、設計面に対する施工面の差をヒートマップで確認した結果、UAV の計測では、計測値にばらつきが多く認められた（図-6、7）。この要因としては、アスファルト舗装の路面に地形変化点（特徴点）が少ないことが考えられる。このため、地形変化が少ない場合は対空標識（目標シール等）を配置することによる精度向上対策を行っていく必要がある。

図-6 3次元設計データと点群データ重ね合せ

図-7 ヒートマップ（UAV計測）
