昭和 28 年有田川水害のクロノロジーと体験者証言から考察する今後の土砂災害対策

大規模土砂災害対策研究機構（和歌山県） ○久田昭文・西岡恒志・福田和寿・坂口武弘・筒井和男
 大規模土砂災害対策研究機構（国立研究開発法人土木研究所） 木下篤彦*
 大規模土砂災害対策研究機構（国土交通省近畿地方整備局大規模土砂災害対策技術センター） 田中健貴
 大規模土砂災害対策研究機構（和歌山大学） 田内裕人・後誠介・江種伸之

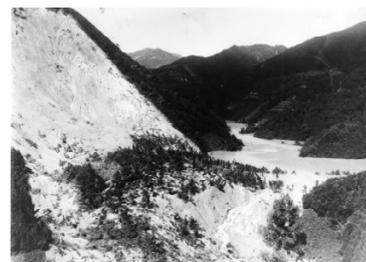
図-1 金剛寺の天然ダム

7 月 17～20 日にかけ、累計 543mm の豪雨（高野山観測所）により花園村内で大規模土砂崩壊及び天然ダムが多発し、死者・行方不明者 111 名、重軽傷者 321 人、家屋全半壊流失 246 戸となった。北寺の崩壊では 96 名が亡くなり、形成された天然ダムが約 30 分後に決壊している。金剛寺の崩壊では発生した天然ダム（図-1）が上流約 5km に渡って湛水し、2 か月後の台風で決壊し甚大な被害をもたらした¹⁾。

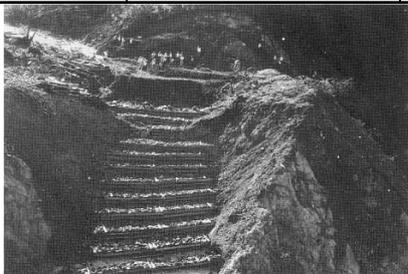
図-3 北寺地区の崩壊状況

北寺地区では 17 日の午前 10 時頃に集落が接する北側斜面が一部崩壊し、住民が集落内の斜面から離れた住居に避難した。しかし午前 11 時頃に斜面全体が崩壊し、1 軒のお堂を残してすべて埋没した（図-3, 4）。南垣内地区では集落内で土石流が発生したことから、集落の住民全員約 100 名が食料などを持って尾根まで避難した。その後、消防団の助けを得て河道閉塞で水位が減少した有田川を渡り、村外へ避難した。両地区とも集落内で崩壊や土石流が発生したことから避難したが、避難した場所の土砂災害に対する安全性が被害の差に繋がったと考えられる。

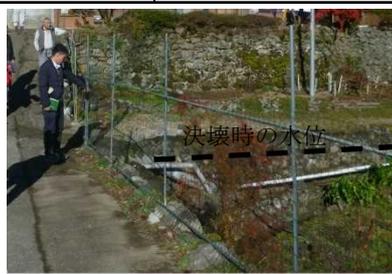
金剛寺の天然ダムについては、専門家内で議論百出した⁴⁾が、住民は決壊するという意見が大方であった。高台に避難小屋を作成する住民や、自主的に村外へ避難した人も400人⁴⁾ほどいた。また、雨が降れば逃げるように言われていた、とのことである。天然ダム対策として応急水路開削工事⁵⁾(図-5)が行われていたが、2ヶ月後の台風で決壊した。決壊時の水位は7月の水害時より高く(図-6)、流されずにいた住居や復旧した住居・橋などが流失したが、下流の住民は決壊に備えて事前に避難していたため村内で人的被害は発生しなかった。また、北寺の崩壊で発生した天然ダムは約30分で決壊したが、下流の梁瀬地区では川の水位が減少するのを見た古老が「瀬戸(川が堰き止められた)が入ったから下に行かず上にあがれ」と高台への迅速な避難を呼びかけ、避難したところに濁流が通り過ぎていき命が助かった、とある⁶⁾。

図-5 応急水路開削状況(昭和28年8月17日) 図-6 天然ダム決壊時の水位(南垣内地区)
