疣目川本川における鋼製透過型砂防堰堤の土石流捕捉事例について

日鐵住金建材株式会社 國領ひろし ○筒井智照 大隅久

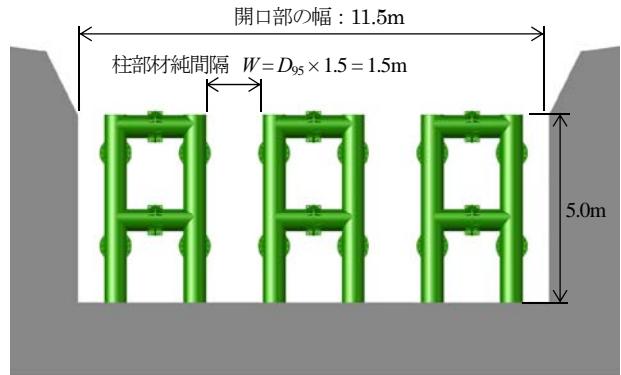
図-2 開口部（透過部）の構造概要

大北砂防堰堤の施設規模を表-2に示す。大北砂防堰堤は、堤高7.0m、堤長38.0mの鋼製透過型砂防堰堤である。開口部の幅は11.5m、鋼製高5.0mで、開口部には鋼製スリットダムB型が設置されている。開口部（透過部）の構造概要を図-1示す。当堰堤は、1995年に設置されており、透過部を構成する断面（部材純間隔）は、最大礫径 D_{95} の1.5倍（柱部材純間隔）で計画されている。

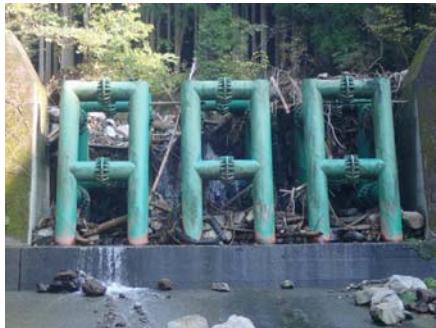
(a) 堤堰下流側

土石流の捕捉状況を写真-1に示す。なお、写真-1(a)は堰堤の下流側、写真-1(b),(c)は堰堤上流側および近傍を左岸側からそれぞれ撮影したものである。堰堤上流域の貯砂空間（堆砂敷）は満砂状態となっており、捕捉面（堰堤）の附近には多くの流木や巨礫が集中して堆積している様子が確認された。これより、土石流の先頭部で流下した流木や巨礫が鋼製透過型砂防堰堤の柱部材により捕捉され、これらが開口部を閉塞して後続の土砂を捕捉したものと推察される。ここで、堰堤近傍の堆砂地内に存在する巨礫および流木を調査したところ、最大礫径は約0.8m（平均礫径0.6m）で設計時の最大礫径（ $D_{95}=1.0\text{m}$ ）よりやや小さく、流木長は3.0~9.0m、流木径は0.2~0.3m程度であった。

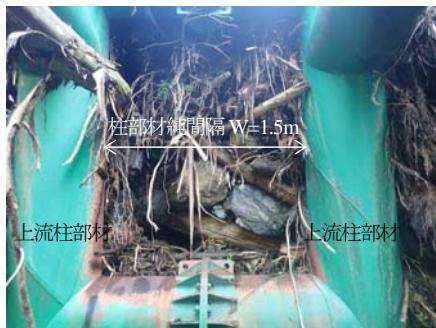
(a) 上流柱部材による捕捉状況

写真-2に部材による捕捉状況を示す。なお、写真-2(a)は上流柱部材による捕捉状況、写真-2(b)は下流柱部材による捕捉状況（スリットダム内の堆積状況）である。写真-2(a)より、流木や巨礫が柱部材間に絡み合って捕捉されている様子がわかる。捕捉面付近には、柱部材の純間隔（ $W=1.5\text{m}$ ）より小さい中小礫（礫径0.4~0.5m）も多く見受けられたが、流木が先行して捕捉されることによる開口部（透過部断面）の見掛け上の狭小や、礫間および礫と柱部材間のアーチ効

果により、これらの中小礫も捕捉されることが確認された。また、鋼製スリットダム B 型のユニット内に流木や石礫等が堆積していることが認められた（写真-2(b)）。これより、下流柱部材によっても礫や流木が捕捉され、下流への土砂流出を抑制していることがわかる。堰堤下流の流路の状況を写真-3 に示す。下流流路内には、先行流や土石流捕捉後の越流によるものと推察される流下礫が点在しているもの、土石流等が流下した痕跡は認められなかった。

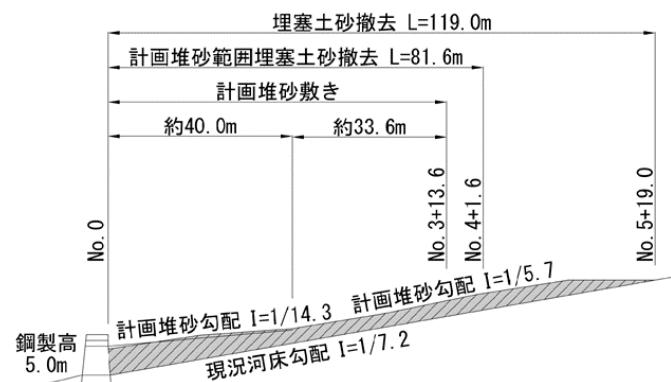
図-3 埋塞土砂縦断図

図-3 に土石流捕捉後の堰堤上流域の縦断図を示す。堰堤の上流約 40m 付近までは、計画堆砂勾配 1/14.3（ここでは現渓床勾配 1/7.2 の 1/2 程度）で土砂が堆積しているが、それより上流域では計画堆砂勾配より急な勾配（約 1/5.7）で土砂堆積している状況であった。ここで、鋼製スリットダム B 型により捕捉された土砂量（捕捉量）は約 5,400m³ と算出され、計画捕捉量約 3,800m³ を上回る土砂を捕捉したものと推察される。なお、捕捉流木量は約 120m³ で、捕捉量に対して約 2.2% であった。
