日本工営株式会社 ○窪寺 洋介, 渡部 春樹, 長山 孝彦  
株式会社共栄測量設計社 松林 直人

## 1. はじめに

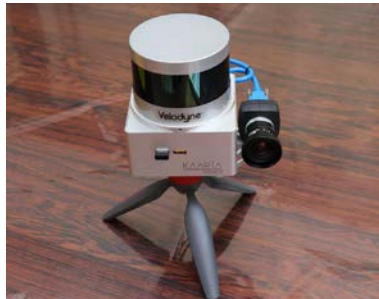
写真2 計測状況

使用したレーザースキャナは調査時の利便性を考え、軽量で持ち運びが可能かつ測定距離がコドラート内を網羅可能（1～100m）である機種を選定した（表 1）。実施方法は、モバイル 3D スキャナ本体を手に持ち、対象範囲の外周を歩きながら対象物をスキャンする。衛星信号を取得する必要がないため、衛星信号が届かないような場所（森林内等）での、対象物の細部の形状の把握が可能である。スキャン終了と同時にデータ保存が行われ、数分で合成された点群データが作成されるため、計測終了後に現地で 3D データを確認できる。使用したレーザースキャナの照射角度は上下方向合わせて 30° であるため、対象物との距離を確保でき、縦横方向に見通しがきく必要があり、降雨や霧、もやなどの気象条件下ではレーザーがコドラートまで到達しないため測定が困難である。

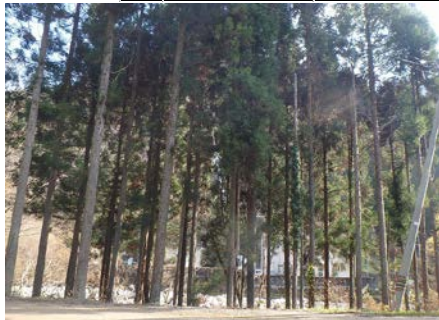
図 2 調査箇所 (1) 全景 針葉樹 (人工林)

【針葉樹（人工林）】  
個体の識別が可能で樹高や  
胸高直径についても良好に  
計測が可能

3 次元データ

針葉樹は、個体間の重なりが少なかったこと、下草が少なく、地形が平坦であったことから樹高や胸高直径、立木密度を精度良く計測できたと考えられる。広葉樹は落葉していたが、地形に起伏があったこと、下草が多く個体間の重なりがあったことから 1 本あたりの樹木の幹や枝の抽出・識別が困難であったため誤差が大きかったと考えられる。

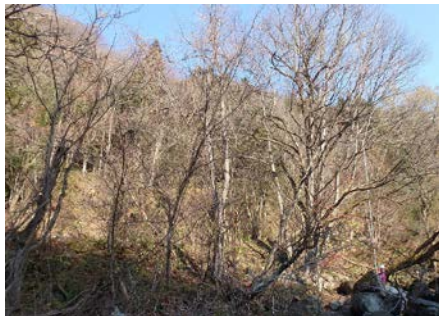
図 3 調査箇所 (3) 全景 広葉樹 (天然林)

【広葉樹（天然林）】  
地形の起伏があり、また下草  
や個体の重なりがあり個体の  
識別が困難

3 次元データ
