那智川流域における斜面の水分動態に対する考察(その2)

国際航業株式会社

国土交通省近畿地方整備局大規模土砂災害対策技術センター

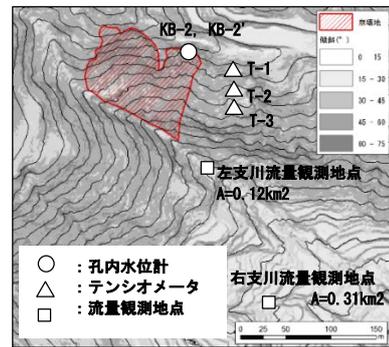
図-2 観測体制

崩壊地に面して右側の斜面において、斜面縦断方向に 3 点のテンシオメータ観測箇所 (T-1~T-3) を配置した。観測斜面は、基盤岩が花崗岩からなる。表層の土層部は、4m 程度の層厚となっており、多くのコラストーンを含むことが過去の調査で確認されている。表土層の下位には、15m 程度の強風化層が分布し、地表から 135m 下位には透水性の低い砂岩泥岩互層が分布し、地質境界付近には地下水が形成されている。ボーリング孔による地下水位の観測は、強風化層の下部および熊野層群地質境界部の 2 層の水位を計測している。渓流における流量は、崩壊地のある左支溪および平成 23 年災害で顕著な荒廃の発生しなかった右支溪の 2 箇所で行った。

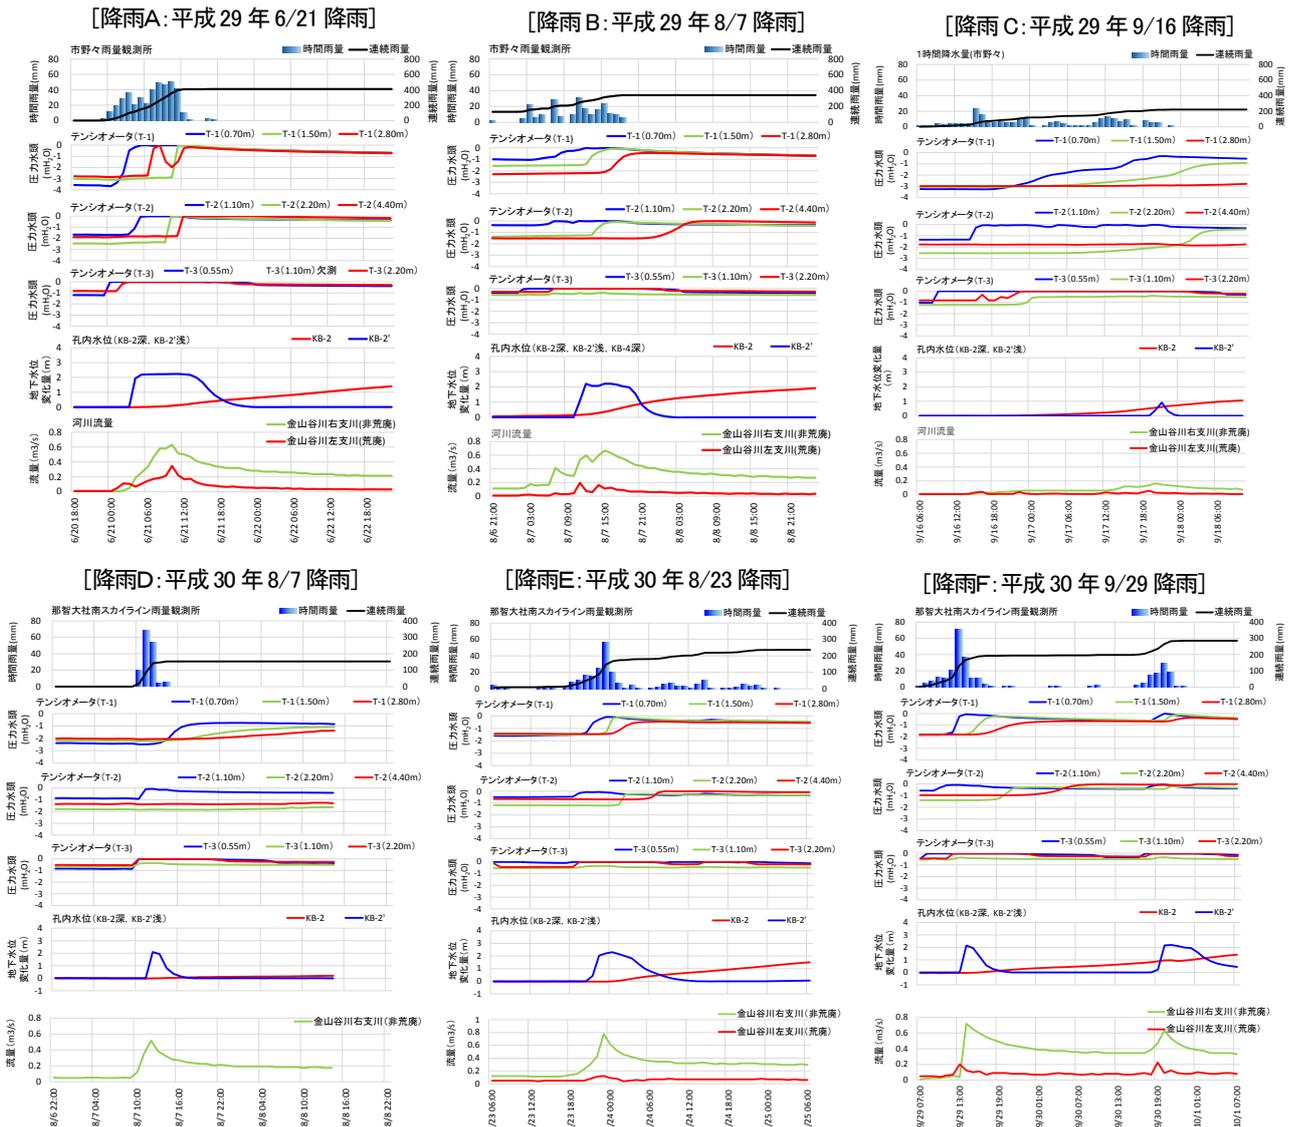
図-4 観測データの時系列変化

斜面上部の T-1 と斜面中間部の T-2 の圧力水頭の変化を見ると、表層部の圧力水頭が早く上昇(飽和する例もある)、中層・下層の圧力水頭が順番に上昇していく傾向がある。これは、表土層内に表層部から浸潤帯が発生し、浸潤帯が徐々に下方に向かって降下しているものと考えられる。降雨強度によって下方への降下のスピードは様々であるが、降雨強度が大きいほど降下のスピードも速くなる傾向にある。特に、降雨 D (平成 30 年 8 月 7 日 2 日) のイベントでは、T-2 の表層では降雨開始直後に飽和状態に達したが、中層・下層では圧力水頭の変化が見られなかった。また、図-5 に示すように同一時点でインターバルカメラの画像による表面流の発生が確認された。また降雨 F (平成 30 年 9 月 29 日) のイベントにおいても同様の観測結果が確認された。このように、一定以上の強度の降雨イベントでは、降雨強度が浸透能を上回り、表面流が発生すると考えられる。

T-3 の圧力水頭は、平時から飽和に近い状態にあり、降雨の直後から全層が素早く飽和状態へと遷移することが多い。これは、この観測箇所が表土層の末端に近く湿潤状態にあるためと考えられる。

強風化層の地下水位 (KB-2) の上昇は、T-1 および T-2 の圧力水頭の上昇のタイミングよりも早い、または同時に発生している。つまり、強風化層の水位上昇は表

土層部の飽和浸潤面が強風化帯に達するよりも早く現れるもので、斜面内に選択流のような早い流れが生じているものと思われる。また、強風化層の水位の上昇は、孔内の水位で2m程度の位置が上限となり、それ以上に達しないことが特徴的である。

- 斜面表土層では、降雨時に斜面の表層から飽和層が形成され、浸潤面が徐々に降下することが観測された。
- 一方、強風化層の下部における地下水上昇は、表土層内

を降下する浸潤面が表土層の下部にまで到達するよりも早い。このことは、選択流（早い流動）によるものと考えられる。

- 強風化層の下部の地下水水位は、溪流の流量との応答が概ね一致している。また、地下水水位は上限値があり、降雨が継続しても一定水位を超過しない。
- 平成30年8/7の降雨イベントでは、降雨強度が強く継続時間の短い降雨が記録された。このイベントでは、表土層の飽和帯が降下している段階で、地表に表面流が観測された。降雨強度の大きなイベントでは、降雨強度が浸透能を超過し、表面流が発生している。

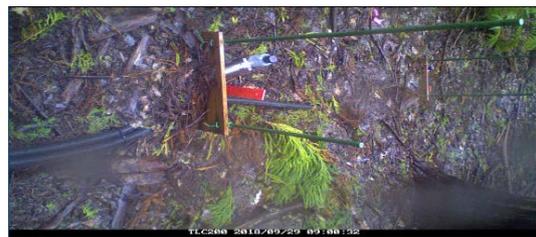
平成30年9月の豪雨(2018/9/29 13:00)の表面流の状況

図-5 表面流の状況(インターバルカメラによる撮影)
