## 自然斜面崩壊予防工のロープネットによる土砂流出抑制について

ロープネット・ロックボルト併用工法研究会  
 ○村上恭通, 西原玲二, 阿部真也, 川上博行  
 岩佐直人, 飯田将史, 菊地薫, 沖村孝

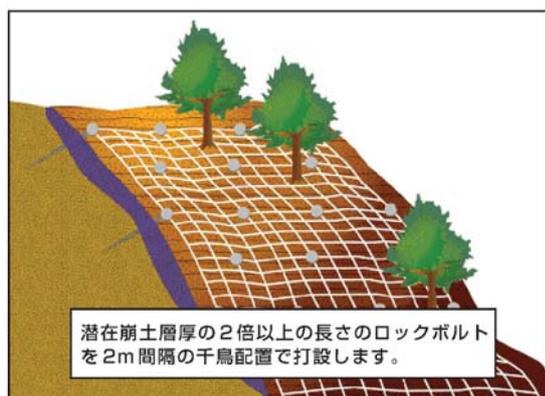
自然斜面の表層崩壊を地震及び降雨から予防する対策工として、ロープネット、支圧板、ロックボルトを併用したロープネット・ロックボルト併用工法<sup>1)</sup>（以降、本工法）がある。本工法はロープネットにより地表面を格子状に覆い、ロックボルトの頭部で支圧板と連結することにより補強効果を発揮するものである。

図 1 本工法の概要<sup>2)</sup>

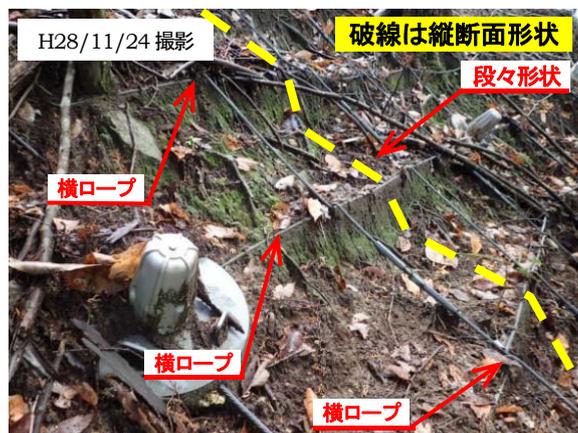
調査地の斜面状況を確認した結果、対策範囲内では、格子状に敷設されたロープネットの内、横ロープに表層土や落ち葉の堆積がみられ、小規模の段々形状が一樣に形成されていた。このことから、横ロープには表層部から流亡し

た土砂が残存することによる斜面の土砂流出抑制効果があると推測された。

写真 1 対策範囲内で確認された斜面の段々形状

また、地表面でみられていた段々形状は、横ロープによる土砂抑制効果から形成されたものと判断できた。

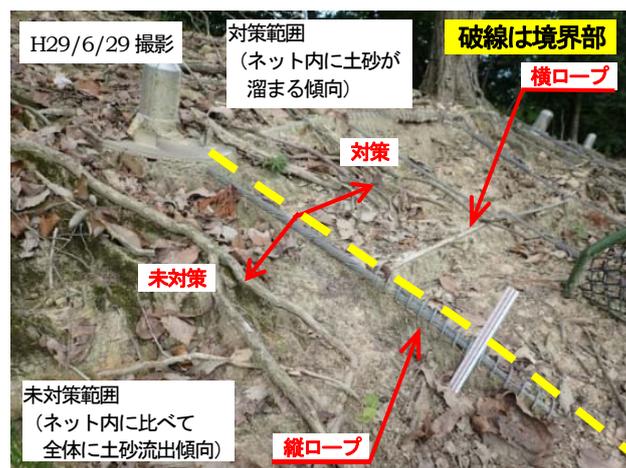
その他、未対策範囲と対策範囲の境界部では、対策範囲に比べ未対策範囲の浸食量が大きい状況であった。

写真 2 対策範囲と未対策範囲の境界部の状況

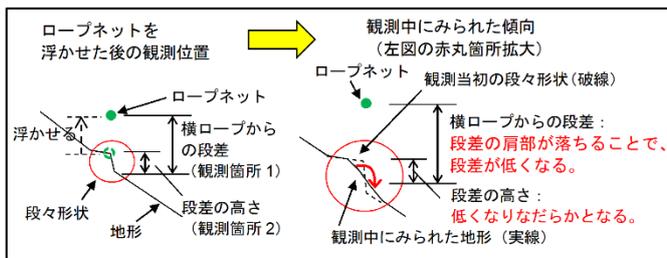
対策範囲内の横ロープには、表層土が堆積していることから、既設の横ロープを浮かせる（2.0m×2.0mの範囲）ことで、残存している堆積物の変化（段差形状の変化）を観察し、横ロープの効果を検証した。（図 2）

図 2 観測箇所および観測結果のイメージ図

観測結果を表1に示す。横ロープからの段差は、低くなる傾向を示しており、段差地形の肩部が裾部に落ちることで段差は低くなったものと判断される。また、段差が低くなることで、なだらかとなる傾向がみられる。ロープネットを浮かせていない範囲では、段々形状に大きな変化がみられていないことから、横ロープに一定の土砂流出抑制効果があると見込まれる。

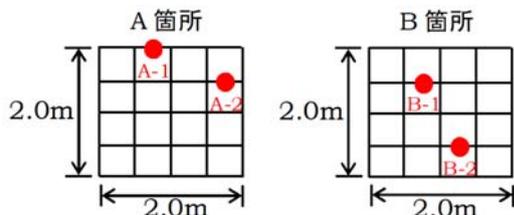
調査箇所は2箇所とし、各調査箇所には2箇所の観測点を設けた。各調査箇所の斜面勾配は約30°（A箇所）と約40°（B箇所）である。斜面勾配に違いはみられるが、植生の状況などのその他の斜面状況に大きな違いは無い。観測は平成29年11月より開始し、平成31年3月現在においても引き続き経過観察中である。

図 3 各調査箇所の観測位置（寸法値：浮かせた範囲）

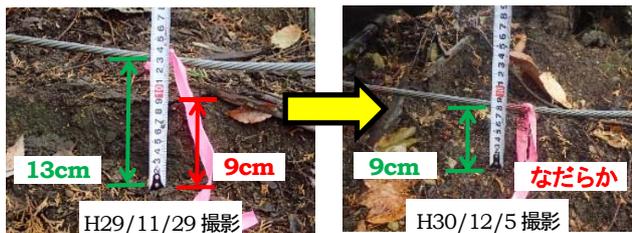
写真 3 A-2における段差形状の変化（経過1年）

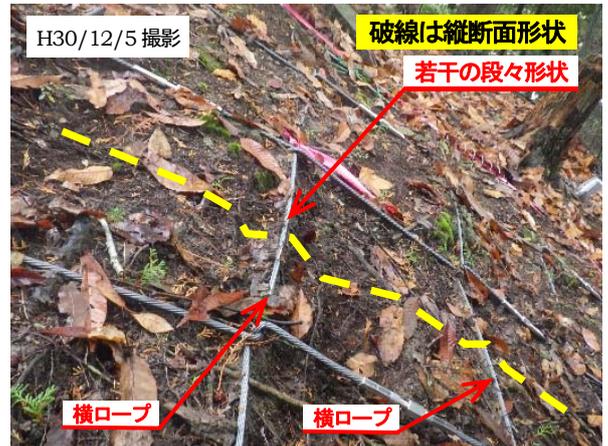
ロープネットを新設（2.5m×2.0mの範囲）することで、設置斜面と周囲の斜面に土砂流出状況の違いが生じるかを検証した。

観察結果は、設置斜面および周囲の斜面共に浸食を受けていると推測されるが、設置斜面については、横ロープに若干の土砂の堆積がみられ、土砂流出抑制について一定の効果が見込まれる。

写真 4 新設した横ロープ背面の土砂堆積状況
