本白根山の平成30年1月噴火による火山灰の降雨等による土砂移動観測

(一財) 砂防・地すべり技術センター ○小林 拓也、榎木 敏仁
 国土交通省 関東地方整備局 利根川水系砂防事務所 田村 圭司、杵渕 新一、篠原 幸夫、高橋 忍
 (※所属は2019年3月末時点)

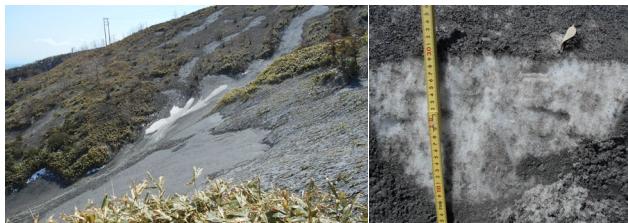
調査の結果、北向き斜面などの日照の少ないと考えられる地点においては、雪と雪の間に火山灰の層がみられる形で火山灰の残存が確認された。一方、南向きの斜面などにおいては、火山灰の層よりも上部の雪が先に溶け、積雪の上に火山灰の層が露出する形で火山灰が残存している箇所や、既に融雪して火山灰が地表に堆積している状況が確認された(図1)。

図1 火山灰の残存状況(4月19日)

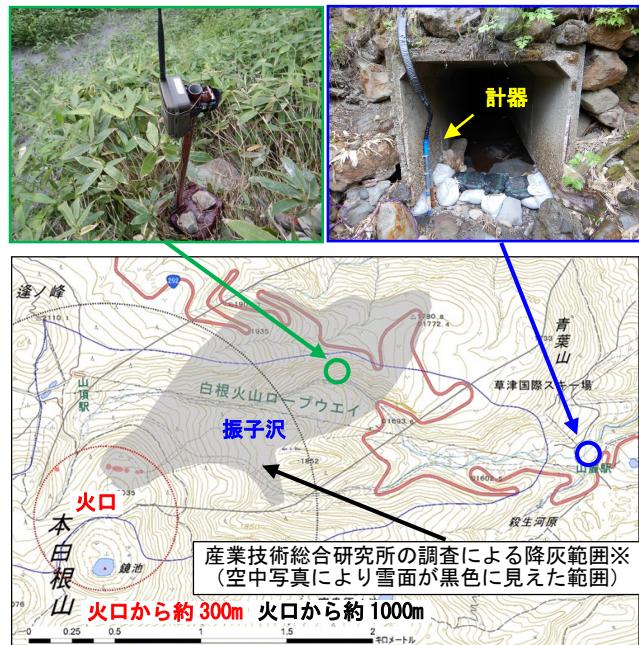
さらに、融雪後も山麓斜面において火山灰の残存が確認されたことから、火山灰が残存している斜面における火山灰の移動状況を観測するため、インターバルカメラを設置してモニタリングを実施した。対象箇所は、本白根山の立ち入り規制範囲(火口から約1km)外で降灰軸に近い箇所として、振子沢の左岸斜面を選定した。対象箇所周辺はクマザサ群落であることから、裸地となっている箇所で、火山灰の移動状況がわかる画角で観測を実施した(図2)。

図2 水位・濁度計測と斜面モニタリングの実施箇所
 (※映像から判断した2018年1月23日噴火噴出物の分布、火山噴火予知連絡会資料、産業技術総合研究所より作成)

を含めた土砂の移動状況を監視・観測するため、4月時点において立ち入りが可能で、かつ水位観測のための河道の固定断面が得られる最上流地点であったロープウェイ山麓駅の暗渠部において、水位と濁度の計測を実施した。また、出水時の流下状況を把握するため、観測地点流路を監視するカメラを併設して観測を行った。水位と濁度は10分おきに計測し、カメラは15分おきに撮影した。

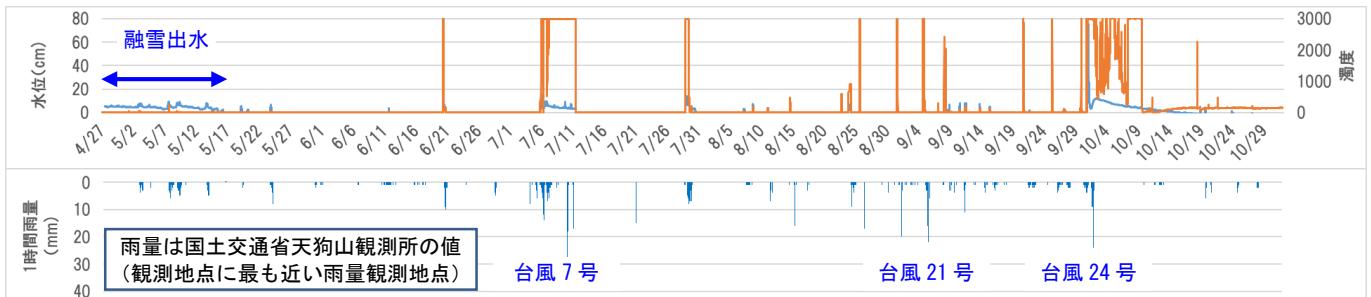
水位・濁度の観測期間は、平成30年4月27日～10月31日である(図3)。観測開始から5月17日頃までは融雪水と考えられる定常流水が生じていたが、以降は水位が0となり涸れ沢となった。水位の最大値は9cm、濁度は56度であり、融雪期における融雪出水及び降雨では大きな土砂移動は生じなかったものと考えられた。6月以降では、24時間の無降雨期間を区切りとした場合の降雨イベントは21件発生している。連続雨量の大きな降雨イベントとしては、平成30年7月の西日本豪雨災害の誘因となった台風7号、21号、

図 3 雨量と水位・濁度の時系列変化

24号が挙げられる。各イベントの1時間雨量、連続雨量、最大水位、最大濁度を以下に示す(表1)。いずれの出水においても水位と濁度の増加が確認されたが、特に台風24号に伴う出水では、観測期間中の最大水位に次ぐ74cmを観測し、濁度も濁度計の計測限界値である3000度が数日間継続したことから、この出水において比較的大きな土砂移動が生じた可能性が示唆された。

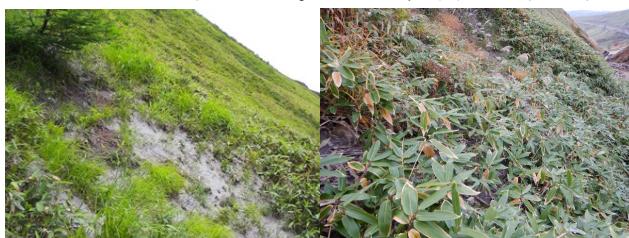
モニタリングを開始した7月2日では斜面に火山灰が確認でき、故障直前の8月5日に取得された画像でもほぼ変化は見られなかつた。その後、10月9日に実施した機器メンテナンスの時点では、インターバルカメラと同じアングルで画像も撮影したが、クマザサが繁茂しているがその下に火山灰が残存していることが確認できた(図4)。以上のように、観測期間において数回の豪雨が観測されたが、斜面部に残存した火山灰の大きな移動は認められなかつた。

図4 斜面モニタリングの写真
(左:7月5日、右:10月9日)

また、本研究の対象期間の最大時間雨量は37mm、最大連続雨量は147mmであるが、斜面モニタリングの対象とした斜面においては、火山灰の大きな移動は認められず、斜面に堆積した火山灰は移動しにくい特性がある可能性が示唆された。ただし、木佐ら(2013)が

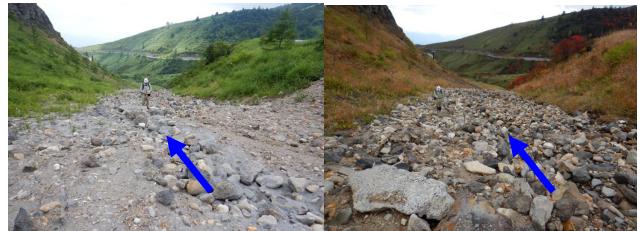
一方、水位・濁度観測の結果からは、台風24号に伴う出水により土砂移動が生じた可能性が示唆された。現地確認の結果、河道内に堆積していた火山灰が移動しており、7月26日から10月9日の間の出水で土砂移動が生じたものと考えられたが、土石流のような土砂移動の痕跡は見られなかつた(図5)。

図5 振子沢下流における河道の状況変化
(左:7月26日、右:10月9日)
