## 鋼製透過型砂防堰堤の流木捕捉実態について

砂防鋼構造物研究会 ○飯塚幸司  
(一財) 砂防・地すべり技術センター 嶋丈示  
京都大学名誉教授 水山高久

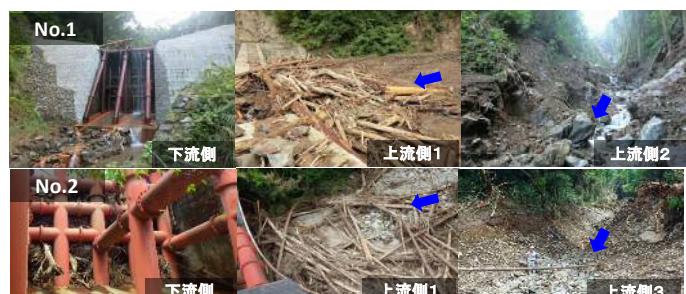
写真-1 捕捉状況 1 (No.1, No.2)

写真-1にNo.1、No.2の事例を示す。No.1は満砂し、No.2は堰堤高の5.0m程度堆砂している。堆砂地表面では、流木が堰堤の上流部に堆積している。礫は堆砂地表面に堆積していることが確認できる。下流から見ると、全面にわたり流木や枝葉で覆われているが、礫も捕捉されているのが確認できる。2つの事例とも上流域の痕跡から土石流発生後、流下過程において流木や土砂を巻き込みながら土石流として堰堤に到達したと推測される。上流域は渓流の縦侵食も発達している。流木も比較的長く、流木の表面の皮が剥げている状態の割合も多く、堰堤近傍の流木と推測される。

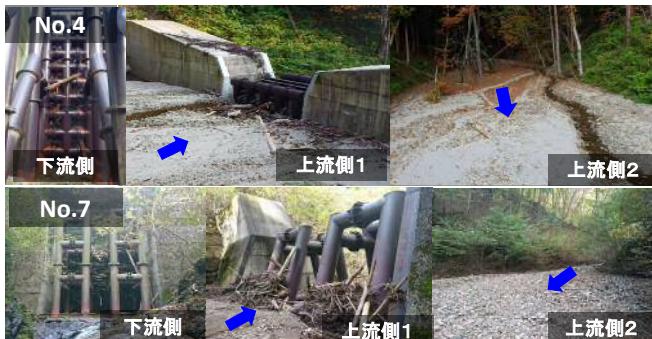
写真-2 捕捉状況 2(No.4, No.7)

写真-2にNo.4, No.7の事例を示す。No.4は満砂し、No.7は堰堤高の4.0m程度堆砂している。2つの事例とも堆砂地表面では、流木が堰堤の上流部に堆積している。礫は堆砂地表面にほとんど確認できない。下流から見ると、全面にわたり流木や枝葉で覆われ礫は確認できない。

流木は堰堤の上流部に押し付けられるように流木が立ったように捕捉されている。その堆積厚は1.0m程度である。堰堤近傍は一部渓岸が侵食されているが、上流部は露岩している状況である。

これらの状況から、出水時、堰堤の上流部に枝などの流木が目詰まりを起こし、そのきっかけで後続の土砂が大量に捕捉されたと推測される。写真-2には示さなかつたがNo.3, No.5についても同様な捕捉状況であった。

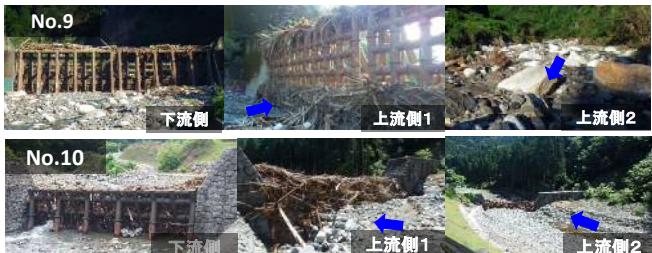
写真-3 捕捉状況 3(No.9, No.10)

写真-3にNo.9, No.10の事例を示す。No.9は堰堤高さの5.0m程度まで堆砂し、No.10は堰堤高さの2.0m程度堆砂している。2つの事例とも堆砂地表面では、流木が堰堤の上流部に堆積している。流木の一部が堰堤天端に残っている。

礫は堆砂地表面の全面にわたり堆砂しているのが確認できる。下流から見ると、全面にわたり流木や枝葉で覆われているが、堰堤下部の捕捉面に礫が捕捉されているのが確認できる。

上下流の流下痕跡から2つの事例ともに多量の流水により、流木で目詰まりしたことをきっかけに堰上げが発生したと推測される。No.9はその影響で堰堤から上流へ距離5m付近で巨礫が止まっている。

流木は、他の事例より損傷が大きく流木が短く、根が見えているものが目立つ。水が引いたところで、捕捉面に張り付いた流木が、ずり落ちたものと堰堤の天端部に取り残されたものと推測される。
