足洗谷流域における出水時の土砂移動実態—2019年8月29日出水を対象として—

北陸地方整備局 神通川水系砂防事務所 浅井 誠二, 渡邊 剛*, 岡田 武, 中川 雅允**
 日本工営(株) ○長山 孝彦, 中西 隆之介
 京都大学防災研究所 藤田 正治, 宮田 秀介
 (*現 松本砂防事務所, **現 立山砂防事務所)

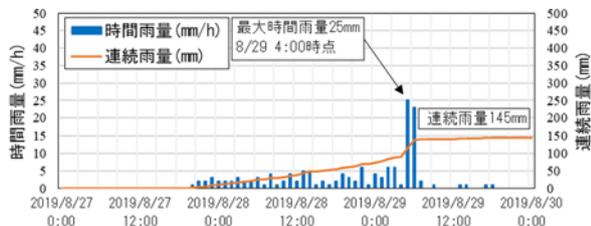
4.1 2019年8月29日の降雨状況: 図-3に焼岳(神通川)雨量観測所で観測された降雨状況を示す。土石流は午前3時~4時に発生したと推測される。最大時間雨量は午前4時時点で25mmであり, 連続雨量(6時間無降雨状態)は凡そ145mmである。過去の降雨観測値と比較すると, 対象期間の降雨状況は2~3年に一度発生する程度の規模の降雨である。一方で, 焼岳雨量観測所(図-4)及びレーダー雨量(図-5)の観測状況を参照すると, 降雨強度として30mm/h以上の数値が対象流域周辺で確認される。過去の観測資料²⁾では, 当時の見解として土石流履歴から降雨強度30mm/hを超えた場合に土石流が発生することを述べている。近年の降雨強度は当時と異なるが, 今回の土石流発生も同じ傾向にあると考えれば, ごく短時間での集中的な豪雨が土石流発生の誘因として考えられる。

図-3 降雨状況 (焼岳(神通川)観測所)

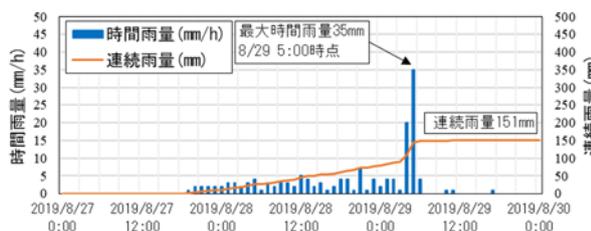
図-4 降雨状況 (焼岳観測所)

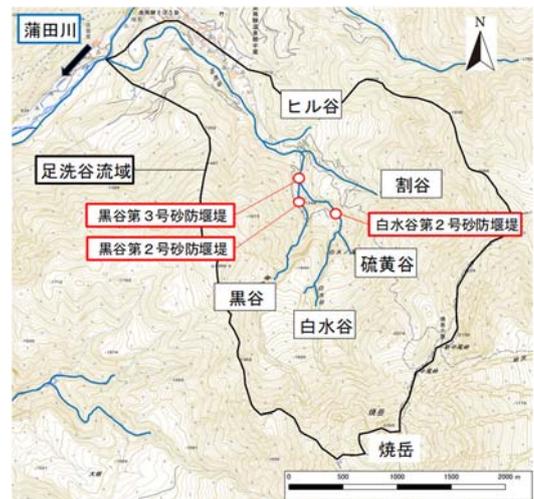
1. はじめに: 足洗谷流域は北アルプスの活火山焼岳を源頭部に有し, 神通川右支蒲田川に注ぐ流域である(図-1)。当流域では土砂生産が活発であり, 2019年8月29日の出水時にその上流域で土石流が発生した。流域には複数の砂防施設が整備されており, 足洗谷上流域(白水谷・黒谷)に位置する砂防堰堤が出水時に土石流を捕捉したことが確認されている¹⁾。

図-1 流域図 (地理院タイルに加筆)

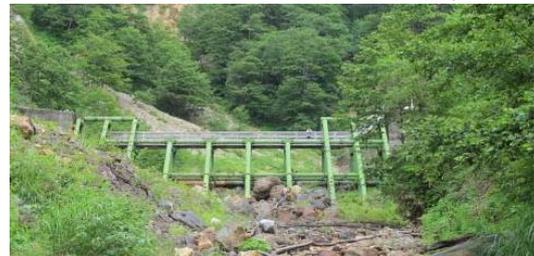
3. 白水谷第2号砂防堰堤の概要: 白水谷第2号砂防堰堤(完成:昭和57年)は比較的大規模な土石流を対象とし, かつ足洗谷への流出を調節, 河床安定を図ることを目的として整備された堰堤である(図-2)。構造は鋼製立体格子型であり, 平常時の出水による土砂は通過させ, 常に貯砂容量を確保し, 土石流発生時は巨礫を捕捉する土砂調節機能を有する。透過型堰堤の実験結果(例:上原³⁾, 池谷⁴⁾等)に基づき, 設計時の現地調査結果である最大礫径凡そ2.0mに対して, 土砂調節機能が最も効果的に発揮される条件としてスリット幅/最大礫径 ≈ 2 を採用, 水通し部スリット幅は4.0mで設計されていた。また袖部については, 平均粒径の最大値凡そ1.5mを「阻止」するものとして幅3.0mで設計されている。「出水時には土砂を捕捉し, 後続流で徐々に堆積土砂を下流に供給しようとする」土砂コントロール効果を想定していた。

図-2 白水谷第2号砂防堰堤 (2012年7月撮影)

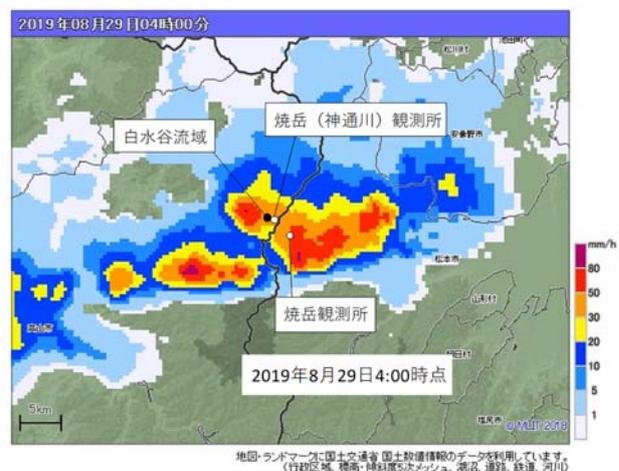
図-5 土石流発生時のレーダー雨量 (国土交通省リアルタイムレーダー)

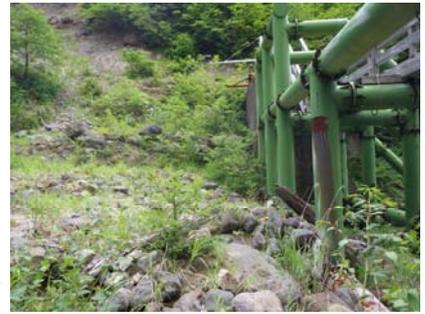
4.2 白水谷第2号砂防堰堤の土砂捕捉状況:土石流発生前後の土砂捕捉状況を図-6、図-7 に示す。土石流発生前は堰堤水通し上部から2段目まで土砂が堆積していたが、土石流発生後は水通しの内部まで土砂が詰まった状態であり、満砂状態になったことを確認した。白水谷第2号砂防堰堤が出水時に捕捉した土砂量はLP 差分解析より凡そ 4,800m³であった。また、図-8 に示すような1m~2m 級の巨礫が堰堤上流部及び格子内部に複数捕捉されたことを確認した。堰堤格子内部を対象に実施した礫径調査では、捕捉礫径は最大 2.3m 程度であり、D95 相当の礫径は 1.3m であった。

図-6 土石流発生前の堆砂域状況 (2018 年 6 月 7 日撮影・堆砂域)

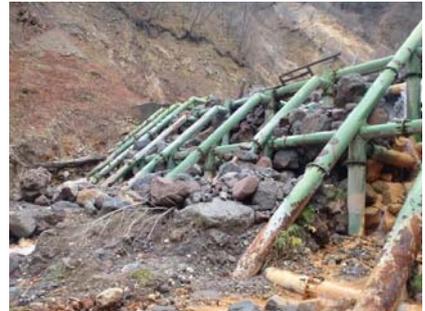
図-7 土石流発生後の土砂捕捉状況 (2019 年 9 月 3 日撮影・下流より)

また、白水谷第2号砂防堰堤は現行基準と異なる構造(格子間隔)を有しているため、捕捉土砂のトレンチ調査や除石時の応力解放による変形の解析などの多角的な手法を検討し、土石流の捕捉実態把握に努めるとともに堰堤効果の検証も合わせて実施するのが望ましい。現状、満砂状態である堰堤については、前述した調査、解析などを検討しながら管理する方針である。

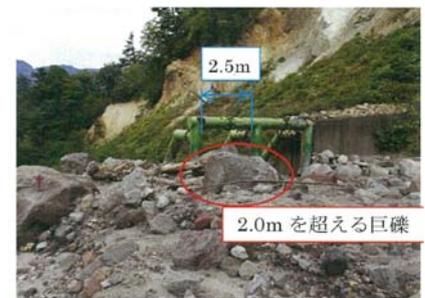
図-8 堆砂域内の捕捉礫径

5. 今後の方針:2019 年 8 月 29 日の出水による足洗谷流域の土砂移動は、上流域の不安定土砂の再移動が土石流の土砂供給源であることが推測された。その土石流のほとんどが白水谷及び黒谷に位置する堰堤で捕捉されており、白水谷第2号砂防堰堤では設計時に想定していた礫径 2m 程度の巨礫を捕捉していた。以上より、堰堤は土石流対策としての機能を果たしていたと言える。

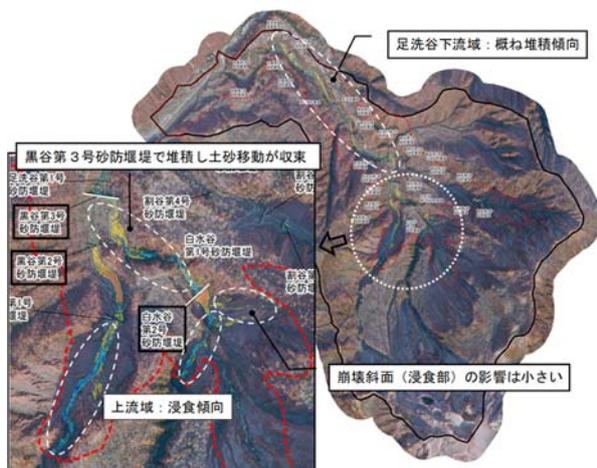
4.3 土砂移動実態:土石流が発生した白水谷及び黒谷に着目し、LP データの差分により土砂移動状況を解析した。用いたデータは、平成 30 年 11 月及び令和元年 11 月に計測されたものである。図-9 に LP 差分解析結果を示す。顕著な崩壊や流木は確認されず、上流域の河道が浸食傾向にあることから、本土石流の生産源は、河道の不安定土砂の再移動であることが推測された。また白水谷、黒谷上流域から流出した土砂のほとんどが、白水谷と黒谷の合流部に位置する黒谷第3号砂防堰堤より上流域で堆積していることが推察された。

図-9 LP 差分解析結果 (H30-R1)

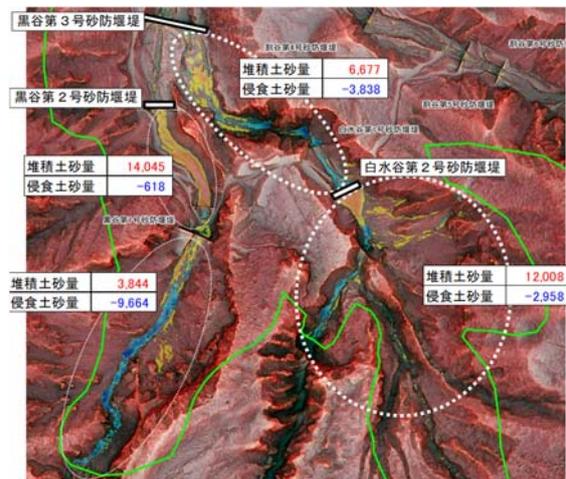
そこで白水谷・黒谷流域にて、土砂収支の確認を行った(図-10)。解析対象期間の土砂収支状況では、移動土砂を不安定土砂と仮定した場合、少なくとも約 37,000m³ の不安定土砂が上流域に残存していると考えられる。これらの不安定土砂は今後平常時の出水でも移動し、下流域へ流出すると想定される。

図-10 土砂収支状況 (H30-R1)

一方でこの出水では、下流側の足洗谷に位置する京都大学穂高観測所の流砂観測水路(本堰堤より 2km 下流)でも、河道の首振りにより、水路構造物ならびに観測機器が大きく破損した。同区間も上流域と同様、斜面からの一次的な土砂生産に起因する土砂移動では無く、多くは出水とそれに伴う河床の再移動によるものであることが想定された。今後は、それら河道内不安定土砂の流出による下流域へ影響を把握し、流域を通した土砂移動現象を明らかにするために、発生源より縦断的かつ連続的な流砂水文観測や河床材料調査を実施していく必要があると考える。また今回の土砂移動は、ごく短期間に発生した出水の影響を大きく受けていた。このような山地における短期間降雨に対する出水の応答並びにその検知に備えるため、流域を通して流域監視の体制を整え、且つ土石流実態を把握するための調査、解析も実施したいと考える。
