## 荒川上流部で寛保2年洪水時に複数形成された天然ダムの可能性

(一財) 砂防フロンティア整備推進機構・名古屋大学 客員研究員 町田 尚久

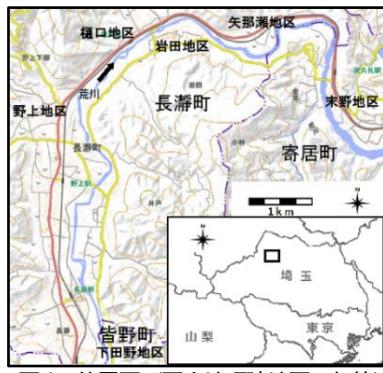
図1 位置図(国土地理院地図に加筆)

寛保2年災害(1742年)は、関東甲信地方を中心に旧暦7月27日から8月1日に台風によって発生した江戸時代最大の水害である。埼玉県長瀬町樋口地区にある当時の洪水位標(寛保洪水碑磨崖標)は、天然ダムと土砂災害の発生が指摘されている(町田, 2011)。本研究では、長瀬町で高水位をもたらした要因を明らかにすることを目的に、洪水位標の下流側の矢那瀬地区で実態から天然ダム形成について再考した。対象地域は、埼玉県長瀬町樋口地区と矢那瀬地区(標高約119m)で荒川の上流部に位置する。寛保洪水位磨崖標は、標高約128mである。また上流側の皆野町下田野地区には安政6年洪水標(標高約144m)がある。

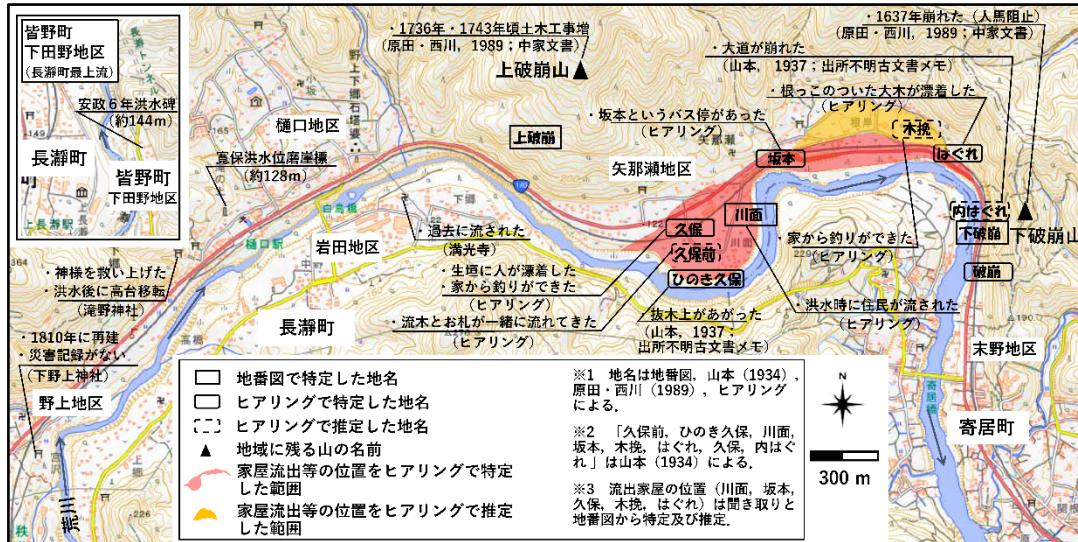
図2 災害状況及び地名位置図(国土地理院地図に加筆)

災害状況を明らかにするために文献調査とヒアリング調査を実施した。その結果、文献調査で得た地番図では、矢那瀬地区に上破崩(上破崩山)、下破崩(下破崩山)があり、下破崩山の寄居町末野地区に破崩という地名があつたため、山本(1934)の古文書メモの「内はぐれ大道欠け」は、地

名の状況と資料の出所が長瀬町の某家という点から「内はぐれ」の「内」を矢那瀬地区側と推定した。さらに古文書メモには、1742年、1859年、1910年、1947年であったことが読み取れる。原田・西川(1989)の中家文書の資料では、上破崩と下破崩で元文から寛保年間に崩壊の発生が示唆された。また流出家屋名の記載があり、地元に残る地名(川面、はぐれ等)から流出範囲を特定及び推定した。

以上の結果から、①滑動斜面は2か所、下破崩では大道(秩父往還)に影響する崩壊、上破崩では年々土木工事が増加、②人名から流出家屋の位置の特定、③洪水時に家(段丘面上)で釣りができるとの言い伝え、④川面の住民が上流側に流されて久保の生垣に漂着(生死不明)したとの言い伝え、⑤湛水して流木があった等の言い伝えが明らかとなった。
