## 火山灰に覆われた坂路での車両走行体験

国土交通省中部地方整備局富士砂防事務所 大森徹治 村松弘一 中田篤史  
日本工営(株) ○小林豊 齋藤悠樹 笠原亮一

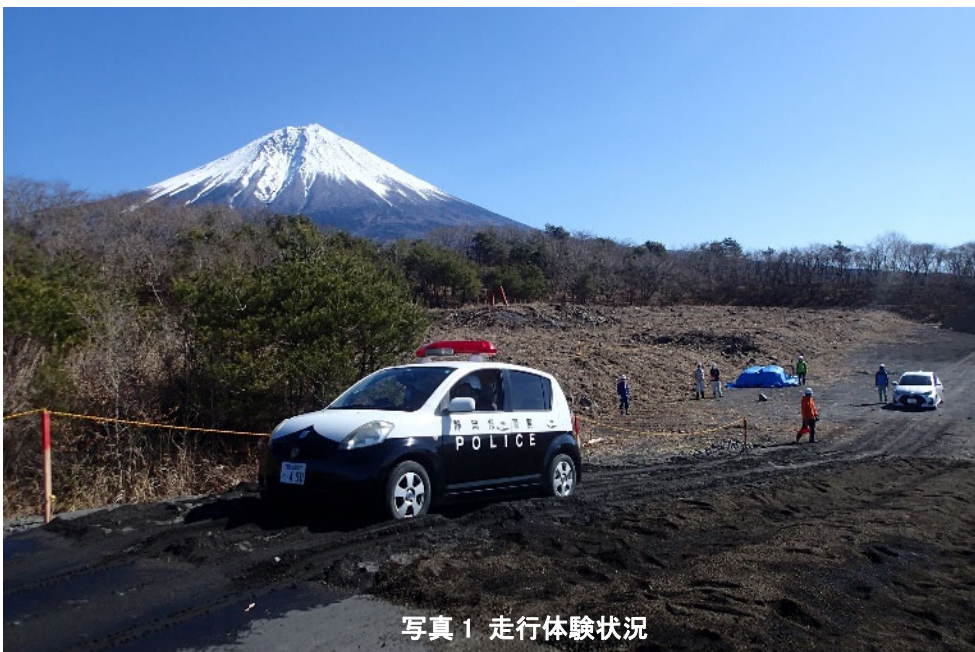
写真1 走行体験状況

火山灰のケースでは、コンパクトカー(FF)とステーションワゴン(FF, チェーン有)、ワンボックス(FR)タイヤが空転して登坂できず、ワンボックス(FF)と SUV(4WD)は容易に登坂できた。ただし、SUV の場合でも 2WD に切り替えた場合ではタイヤが空転してしまい登坂に時間がかかっていた。

スコリアのケースでは、コンパクトカー(FF)はタイヤが空転して登

坂できず、ワンボックス(FF)と SUV(4WD)は容易に登坂できた。

火山灰のケースでは、コンパクトカー(FF)とワンボックス(FF)はタイヤが空転して時間がかかったものの登坂できた。また、軽自動車(コンパクトカー(1))は登坂できず、SUV(4WD)は容易に登坂できた。

スコリアのケースでは、セダン(FF)はタイヤが空転して時間がかかったものの登坂できた。ワンボックス(FF, FR)やステーションワゴン(4WD)は容易に登坂できた。

火山灰のケースでは、コンパクトカー(FF)やワンボックス(FF)はタイヤが空転して時間がかかったものの登坂できた。ワンボックス(FR)や SUV(4WD), セダン(FF)は容易に登坂できていた。

スコリアのケースでは、セダン(FF)はタイヤが空転して時間がかかったものの登坂できた。コンパクトカー(FF)やステーションワゴン(4WD), ワンボックス(FF, FR), SUV(4WD)は容易に登坂できた

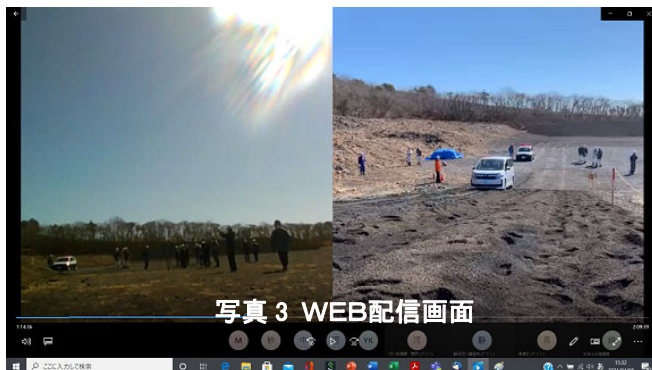
写真 3 WEB配信画面

なお、上記の走行状況は、すべて現地から WEB 配信を行った。WEB 配信は現地からスマートフォンと teams (Microsoft 社)を用いてリアルタイムで配信した(写真 3)。
