## UAV を用いた桜島野尻川流域の詳細地形情報の取得とその特徴分析について

国土交通省 九州地方整備局 大隅河川国道事務所 岩男忠明, 上小牧和貴<sup>\*1</sup>, 轟本孝也  
 中電技術コンサルタント株式会社 ○田中達也, 荒木義則, 河井恵美, 大盛泰我

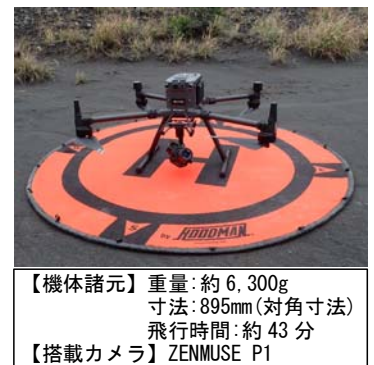
図-1 使用機体

UAV 計測は、野尻川流域全体 (野尻川河口～山頂火口付近) を計測範囲とし、**図-1** に示す使用機体 (DJI 製: Matrice300 RTK) を用いて静止画撮影を行う。UAV の操縦オペレーションは、離着陸および撮影開始点までの移動については手動マニュアル操作とし、撮影は自動航行により実施する。

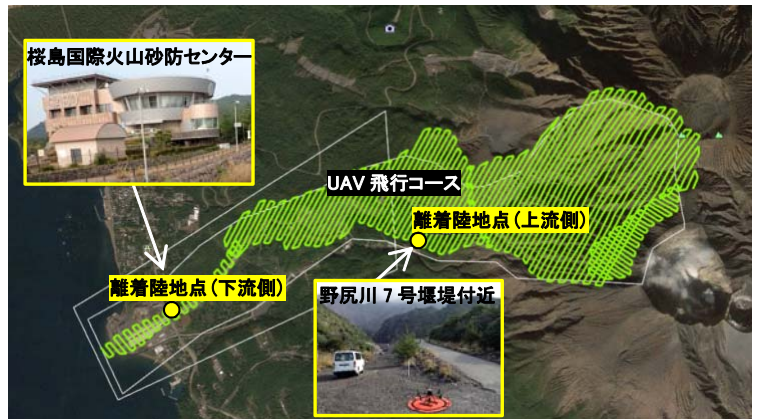
図-2 桜島 (野尻川) の UAV 飛行コース・離着陸地点

UAV の飛行ルートと離着陸地点の関係は、**図-2** に示す通りである。**図-2** より、飛行ルートは、野尻川の地形形状 (起伏) と離着陸地点から UAV 飛行を監視 (視認性) することを考慮して設定した。また、離着陸地点は、上流側と下流側の 2 箇所とし、飛行中の UAV を目視監視するために補助者を配置した。
