和歌山県田辺市における明治 22 年水害の災害教訓伝承に関する調査

和歌山県県土整備部砂防課
和歌山県土砂災害啓発センター
国土交通省近畿地方整備局大規模土砂災害対策技術センター

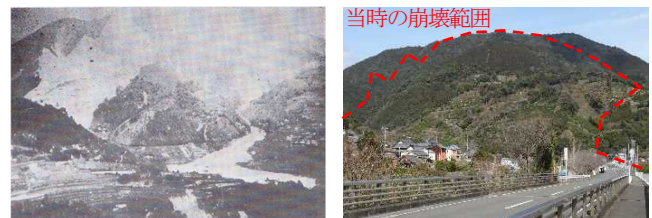
写真-1 明治 22 年水害当時の写真と現在の比較。田辺市上秋津地内。(左) M22 年水害時。(右) 2021. 3. 1 撮影。

明治 22 年水害当時の写真を基に、紺屋町から長野周辺エリアで写真撮影を実施し、明治 22 年水害当時の写真と比較した。代表的な比較写真を写真-1~3 に示す。当時被災した場所の多くでは家や道路が再建されている。また、写真-1, 2 の大規模崩壊斜面は、現在は緑に覆われているが、水害後 130 年以上が経過しても大規模崩壊が発生した地形であることが確認できる。なお、山全体の形は明治 22 年水害当時の原形をとどめていた。

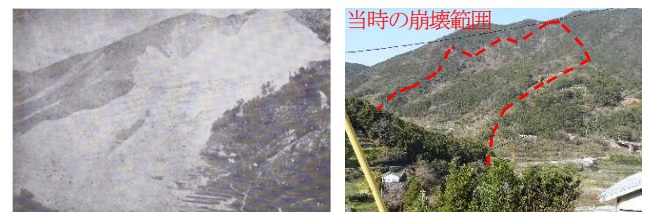
写真-2 明治 22 年水害当時の写真と現在の比較。田辺市長野地内。(左) M22 年水害時。(右) 2021. 3. 10 撮影。

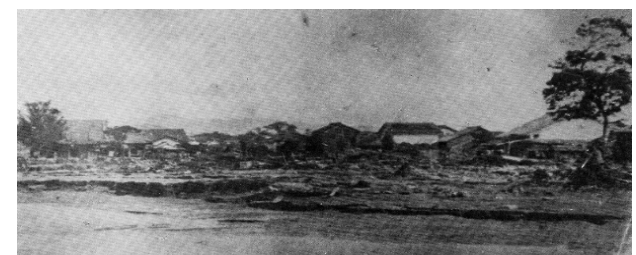
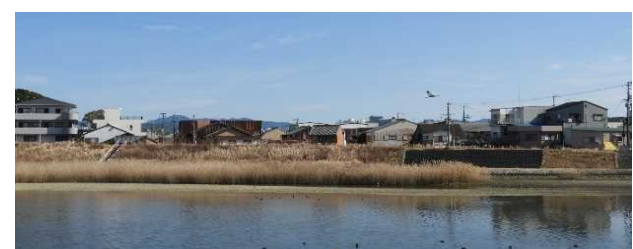
写真-3 明治 22 年水害当時の写真と現在の比較。田辺市紺屋町地内。(上) M22 年水害時。(下) 2021. 2. 10 撮影。

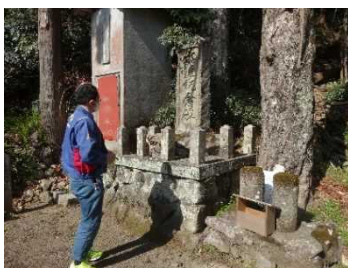
写真-8 長野八幡神社にある水難記念碑と平成2年に現社殿に安置された灯籠の一部及びその説明文。

水難記念碑がある長野八幡神社の旧社殿は、現社殿の下方に建立されていたが明治22年水害で流失し現在の場所に再建された。その後、水害から100年以上が経過した平成2年に下流の上三栖縄手の河原で旧社殿地にあった2つの灯籠が発見され、現社殿の水難記念碑のそばで大切に安置されている。
