常願寺川における水・流砂の連続的な把握とシャッター砂防堰堤の効果的な操作検証

北陸地方整備局 立山砂防事務所 野呂 智之, 吉村 明 宮下 優
日本工営(株) ○長山 孝彦, 古谷 智彦, 中西 隆之介, 伊藤 隆郭
京都大学名誉教授 水山 高久 京都大学大学院防災研究所 藤田 正治

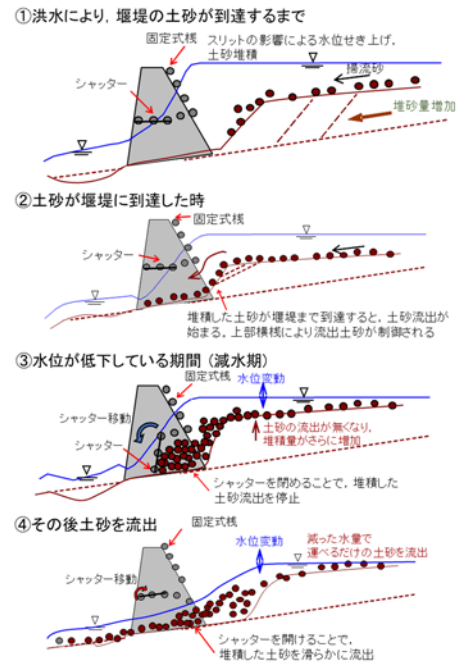
図-1 各シャッター操作時の土砂流出イメージ

シャッター堰堤への改築完成以後 5 年間で, シャッター未操作での検証, 出水中の閉操作→開操作を, 3 段階の水位で試行検証した。シャッター操作は図-1 中の①→④のイメージである。一方, シャッターを操作しない場合は, 固定横棧とスリットによる水位のせき上げ効果のみが現れており, 図-1 であれば②→④へ遷移するイメージである。

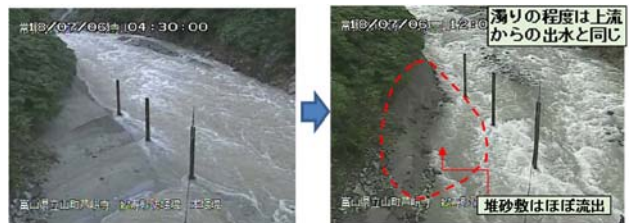
図-3 2018.7.5 出水(シャッター未操作)

2.2 2018.7.5 出水: 本出水ではシャッターは未操作である。出水期間中は常に開状態を維持。水位低下が開始した直後は堰堤水通し天端と同程度の高さまで, 堆砂数が形成され, その後水位低下と共に堆砂敷内の土砂がほぼ全て流出した(図-3)。

(1) シャッター操作を未実施の場合、減水期において、LVPセンサー上の堆砂面の急激な低下が確認された。その後、出水前とほぼ変わらない程度まで堆砂面は低下した。また、CCTVカメラによる観測では、一旦捕捉されていた土砂が水位低下に伴い侵食を受けていることが確認された。

下流側に位置する空谷堰堤に設置したハイドロフォンの観測結果によると、ピーク時と低水位時でのパルスデータの傾向の変化が小さいことが分かった。これは、妙寿堰堤のスリット効果が機能した結果、空谷堰堤の土砂流出のピークが平準化されたものと考えられる。

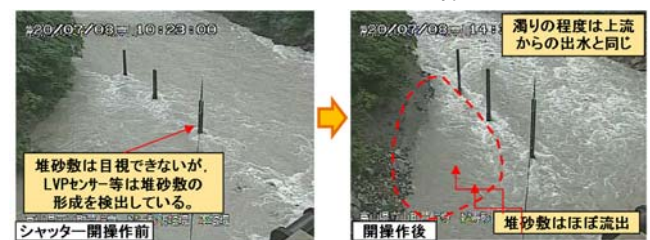
図-4 2020.7.8 出水(シャッター閉→水位 5.75m→開操作)

2.3 2020.7.8 出水: シャッターを水位低下後固定横棧 2 段目で開操作。水中での土砂堆積が観測されたが, 水位低下と共に全て流出した(図-4)。

(2) シャッター操作を実施し、水位が5.75m程度まで低下したときに開操作を実施した場合、増水期における条件はシャッター操作未実施時と変わらないため、掃流砂の挙動も類似したものとなっている。また、一旦捕捉した土砂が、減水期において急激に流出している点も、未実施の場合と共通している。

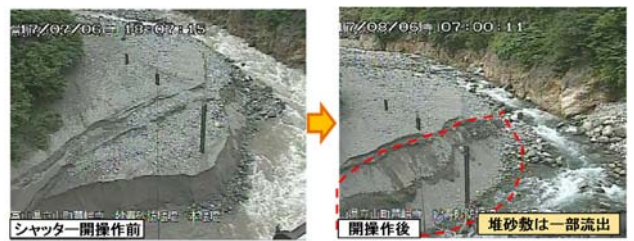
図-5 2017.7.4 出水(シャッター閉→水位 3.0m→開操作)

2.4 2017.7.4 出水: シャッターを水位低下後固定横棧最下段で開操作。シャッター閉操作後に土砂が妙寿砂防堰堤に多く捕捉されたのち, シャッター開操作以降に堆積した土砂の一部が下流に流出した。上下流の流砂観測成果, 測量成果より, 最終的な土砂収支は, 15,688m³の土砂(空隙込み)が堆砂敷に残ったと推定された(図-5)。

(3) シャッター操作を実施し水位が3m及び1m程度まで低下したときに開操作を実施した場合には、減水期における土砂流出の傾向としては、妙寿堰堤の堆砂敷に土砂がある程度残存していること、及び下流の空谷堰堤における掃流砂量がシャッター操作未実施の時と比較して減少していることが確認された。

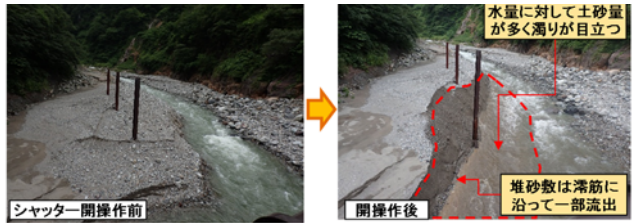
図-6 2016.7.27 出水(シャッター閉→水位 1.0m→開操作)

2.5 2016.7.27 出水: シャッター閉操作後、水位が通常水位に戻った段階で開操作を行った。この際は、堆砂敷の一部が滯筋に沿って流出したものの、ほぼ土砂は堆積したままとなった(図-6)。

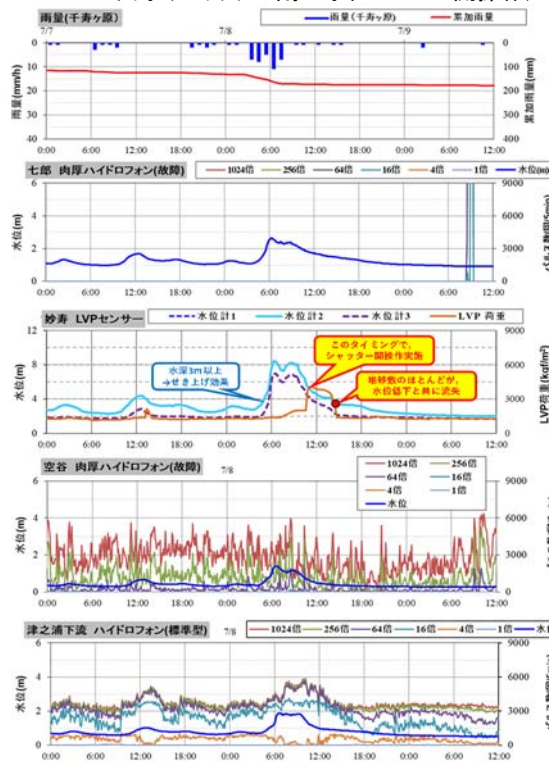
図-7 2017.7.8 出水(水・流砂の適切な観測事例)

2.6. シャッター砂防堰堤の効果的な操作検証: 緒論で述べたように、シャッター堰堤ならびに周辺堰堤には、種々の流砂観測機器が設置されている。出水期間中に観測されたデータを時系列で整理した事例を示す(図-7)。妙寿砂防堰堤堆砂敷には水位計及び堆積土砂の水中荷重を計測するLVPセンサー(荷重、圧力計のみ使用)が設置されている。これにより、シャッターを操作しない出水時における堆砂敷の形成・流失過程が明らかになりつつある。図-6は、2020年出水時における水位と堆砂敷の水中荷重を示している。水位とLVP両方の時間変化に注目すると、水位が約3.5mを下回った時間帯に堆砂敷の荷重が減少(流失)している特徴が認められ、この時の水位がスリット部の固定横棧の設置高さと同様一致していることが確認された。このことから、減水期においては、水位3.5m以上の範囲で土砂の堆積が進み、固定横棧による水位のせき上げ効果が得られなくなる3.5m未満まで水位が下がるにつれ、堆積から浸食へと傾向が徐々に変化していくと考えられた。
