崩壊斜面の植生回復に伴う風速変化と降雨捕捉量

東京農工大学 ○若原 妙子、アジア航測株式会社 石川 芳治

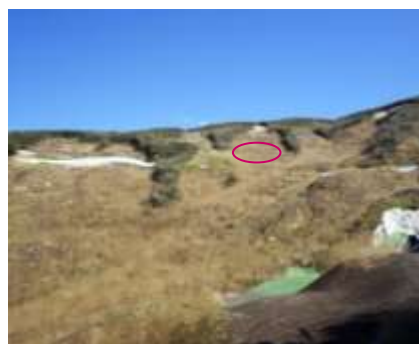
図-1 調査地概要

調査地は東京都大島町大金沢上流部(N34.44、E139.24)の荒廃斜面(標高約330m)である(図-1)。年平均気温15-18℃、年平均降水量約3,000mmで比較的温暖多雨な海洋性気候に属する。土壌はpH6-7程度の弱酸性で、火山灰(砂)層とレス(シルト質砂)層が互層を成している⁴⁾。表層崩壊により植生およびリター(落葉)層(A0層)は流失し、固く締まった表土が露出している。大島の主な植生は常緑広葉樹林で、固有種・準固有種の植物が多い。崩壊発生前の調査地の植生は、ハチジョウウイヌツゲやヒサカキなどの浅根型の低木の常緑広葉樹であった。

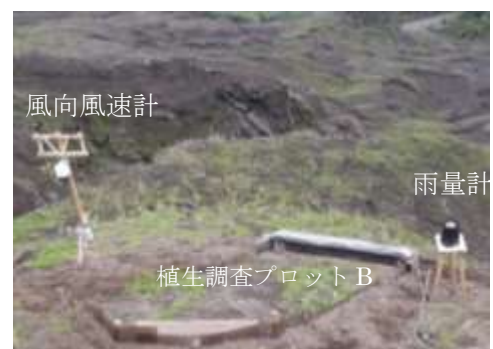
2015年4月、荒廃した同一斜面の2箇所に幅2m×長さ5mの試験プロットA、Bを設置した(図-2)。斜面の傾斜は28°でプロットA、B間は約60m離れている。2つの試験プロットに生育する植生の種類、植生被覆率および主要な樹木の測定を2-4か月に一度おこなった。各試験プロットの近傍には風向風速計(地表からの高さ2m)、雨量計(地表からの高さ1m)および温湿度計を設置し地表付近の気象を測定した。また、観測プロットから西に1.4km離れた気象庁アメダス大島観測所(標高74m)の風データを比較のため用いた。

図-2 測器の設置状況(2015年4月)
