平成 30 年北海道胆振東部地震で発生した緩勾配斜面崩壊に関する実験的研究

北海道大学農学院 ○竹中源弥 山田孝

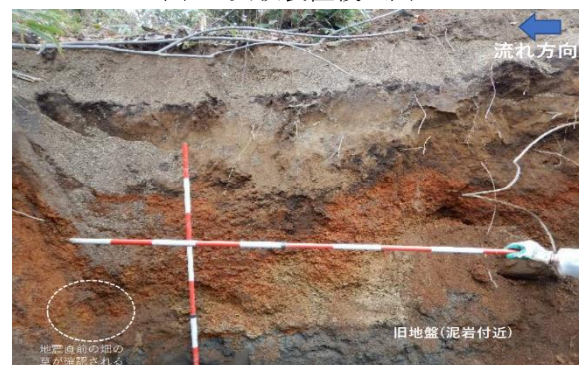
図-2 トレンチ掘削での崩土-旧地盤境界

トレンチ調査では堆積区域の崩土を最上流側で掘削して内部の層構造を確認したところ、旧地盤の直上位層は En-a であった(図-2)。また Ta-d などの En-a 上位層は殆ど攪乱されておらず、崩土上の樹木は倒れていなかった。堆積層調査では斜面全体を通して En-a の存在が確認できた。また、表-1~3 に示す土質試験結果から、En-a は砂分 50.7% に対して細粒分 48.5%(%)と殆ど差がないこと、自然含水比 $\omega_n=92.7\%$ が液性限界 $\omega_L=72.7\%$ を上回ることから、En-a は変形および流動しやすい流動粘土とみなすことができる。以上の現地・土質試験結果から、調査対象地での斜面崩壊の地震時せん断面は Ta-d と En-a 境界、En-a 内部、En-a と基岩(泥岩)境界の 3 通りが考えられ断定には至らないが、En-a が関与していると言える。

厚真町東和地区での斜面(斜面勾配 10°、平滑型)において、トレンチ調査とすべり面での堆積層調査、崩壊斜面頭部から採取した試料の土質試験(湿潤・乾燥密度、粒度分布、自然含水比、液性・塑性限界、三軸圧縮試験(UU))を実施した。トレンチ調査では、崩壊斜面の堆積区域にある崩土の最上流部をトレンチ掘削した結果⁽³⁾を再整理し、崩土の内部構造、特に旧地盤の直上位層である En-a の存在を把握した。次に堆積層調査では、表面が Ta-d 軽石層(赤褐色)で被覆された箇所の En-a 層の存在確認と層厚測定を実施した。崩壊斜面頭部での土質試験では、現地調査の結果から本崩壊のキー層とした En-a 層に着目した。最後に崩壊斜面にて En-a を不攪乱ブロックサンプリング(200 mm×600 mm)し、実験室内で浸水させて飽和状態にした後に、図-1 に示す装置で振動実験を実施した。

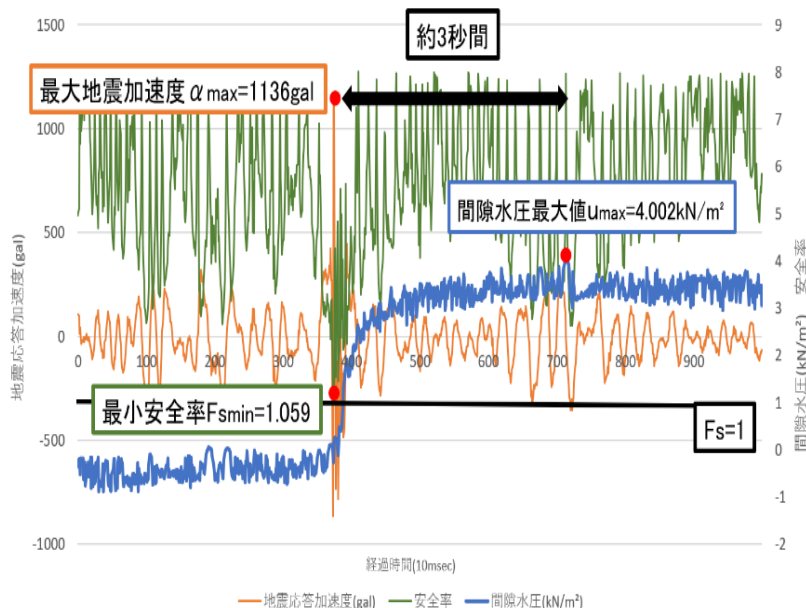
図-3 地震加速度に伴う間隙水圧と安全率の変化

今回の地震で最大水平加速度を観測した追分観測所の地震波形を用いて振動実験を実施したところ、間隙水圧は最大地震加速度近傍で急上昇し、約 3 秒遅れて最大となった。最大地震加速度 $\alpha_{max}=1136(\text{gal})$ のとき、間隙水圧 $u=0.196(\text{kN/m}^2)$ 、最小安全率 $F_{smin}=1.059$ を示した。今回の実験条件で安全率 F_s が 1 を下回ることにはなかった。

ただし、Fs:安全率 c:粘着力(kN/m²) σ₀:鉛直応力(kN/m²) u:間隙水圧(kN/m²) k_h=α/g:震度係数 β:斜面勾配(°) φ:内部摩擦角(°)とした。β=10°、g=980gal、u と α は図-3 に示した振動実験の結果、σ₀ は表-3 の値と En-a 試料の表面積(2.0 × 10⁻²m²)を用いた。c と φ は業者による三軸圧縮試験(UU)の結
