富士山大沢川における土砂動態観測状況と画像解析による土砂変動の把握手法

国土交通省 中部地方整備局 富士砂防事務所 村松 弘一, 田中 僚, 上野 諒平*
 アジア航測株式会社 ○西村 直記, 江口 友章, 勝又 善明, 中村 圭裕
 服部 聡子, 新名 恭仁, 于 忠策, 白杵 伸浩
 (*現 国土交通省 中部地方整備局 天竜川上流河川事務所)

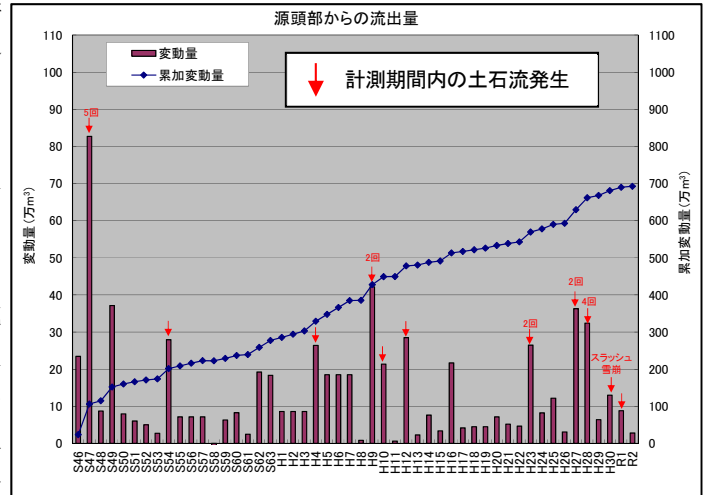
図 1 過去 50 年間の大沢崩れからの流出土砂量

富士砂防事務所では、昭和 45 年から平成 18 年までの航空写真測量、平成 19 年からは航空レーザ測量により大沢川における土砂変動量の調査・データ蓄積が行われている。大沢崩れでは、標高 3,000m 以上の斜面が主な土砂生産域となっており、過去 50 年間で年平均 12.5 万 m³ の斜面崩壊が発生している。斜面から生産された土砂は溪床部に堆積し、土石流やスラッシュ雪崩 (土砂と雪が一体となって流下する現象) 等により、年平均 13.8 万 m³ が大沢崩れから流出している。令和 2 年度の LP 解析期間には顕著な出水がなく、溪床部に堆砂が進行している状況にある (図 1, 図 2)。溪床堆積土砂量が 20 万 m³ 以上で大規模な土石流が発生する傾向にあるが、溪床堆積土砂量が約 8 万 m³ であった令和 3 年 3 月 21 日には土石流が発生し、大沢川扇状地において 40 万 m³ 以上の土砂を捕捉した。本出水の土砂生産源等について詳細調査を行い、融雪期を含む土砂流出現象の発生メカニズム等の解明が必要である。

(図 1, 図 2)。溪床堆積土砂量が 20 万 m³ 以上で大規模な土石流が発生する傾向にあるが、溪床堆積土砂量が約 8 万 m³ であった令和 3 年 3 月 21 日には土石流が発生し、大沢川扇状地において 40 万 m³ 以上の土砂を捕捉した。本出水の土砂生産源等について詳細調査を行い、融雪期を含む土砂流出現象の発生メカニズム等の解明が必要である。

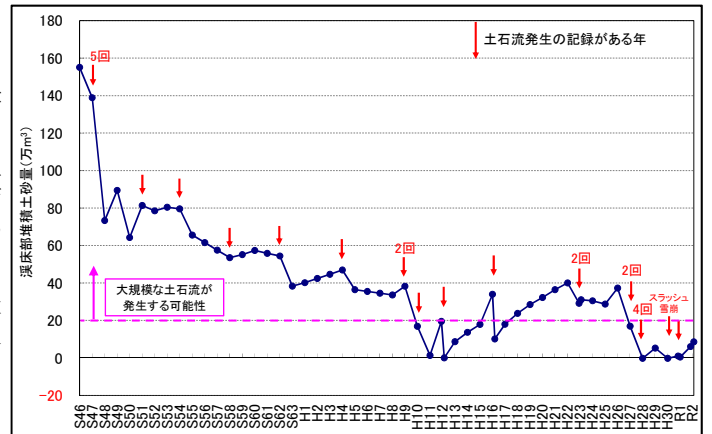
図 2 源頭部溪床堆積土砂量の経年変化 (H12 基準)

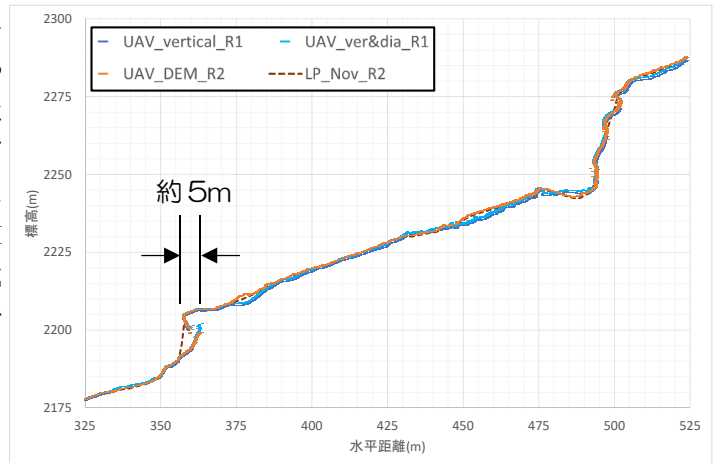
図 3 UAV によるオーバーハング地形の取得

大沢崩れでは、溶岩と火山噴出物 (スコリア) の互層が存在し、スコリアの流出が発生することで溶岩がオーバーハングし、崩壊することが土砂生産の一因であることがわかっている。LP 計測では崩壊後の地形を取得することはできるが、ほぼ垂直方向に計測するため、オーバーハング部の地形を取得することは困難である。そこで、UAV による写真計測を行い、垂直写真と斜め写真から SfM (Structure from Motion) 技術により 3 次元データを作成した。LP 計測データとの比較を行ったところ、LP 計測では表現されていないオーバーハング部の地形を取得することが確認された (図 3)。今後のデータ蓄積により、スコリア層の侵食速度を推定し、大沢崩れの崩壊発生メカニズムの解析につながることを期待される。

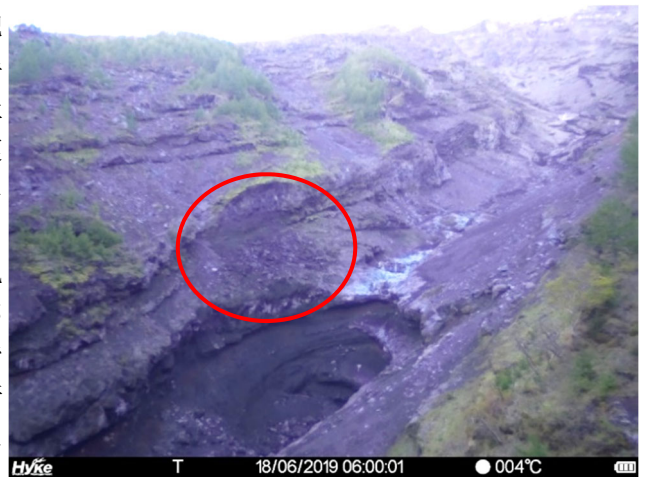
図4 インターバルカメラで確認した崩壊の発生状況

大沢崩れにおける1年間の土砂移動状況はLP計測により把握されているが、出水ごとの崩壊や土石流の状況を確認する手段が限られていた。そこで、冬季も含めた崩壊や土石流等の土砂移動状況を把握するため、大沢崩れの標高2,200m付近に複数台のインターバルカメラを設置し、静止画を連続的に取得した。撮影は5分に1枚の間隔で行っている。インターバルカメラ画像より、降雨や地震がない状況で崩壊が発生している状況(図4)や、冬季の雪崩の発生状況(図5)を確認することができた。これらの現象は、LP計測による年間の土砂変動解析では確認できなかった現象であり、これらの現象が発生した場所の詳細な地形解析を行うことで土砂移動メカニズムの解明につながることを期待される。

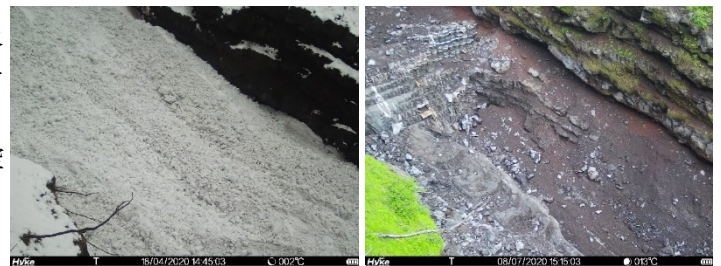
図5 インターバルカメラで確認した雪崩の発生状況
(左:雪崩発生直後, 右:融雪後)
