画像解析技術を活用した「土石流検知システム」の検討

いであ株式会社 ○望月優生, 小藪剛史, 鄧朝暉, 久保山敬介, 樋田祥久, 越智尊晴
日野川河川事務所 田邊顕彦

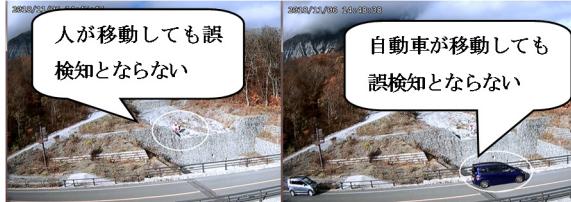
三の沢カメラにおける誤検知を回避した映像事例

図-5 誤検知を回避した事例

現行システムの「画像差分法」において誤検知の症状として発生していた現象は、映像内に人や自動車等の往

来が映る現象や、雨滴がレンズに付着し流れ落ちる際の現象、また日影の変化による映像内の色調の変化であった。新手法である「PIV 手法」において同様の映像を利用して検知確認を実施した結果、誤検知が回避できることを確認した。（図-5）

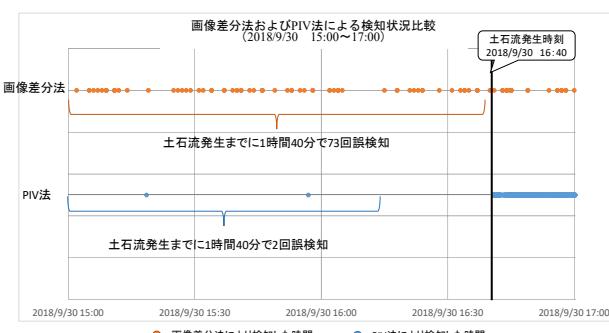
図-6 画像差分法とPIV手法の検知状況の比較結果

既存手法の「画像差分法」と新手法の「PIV手法」による精度比較を行った結果、図-6に示すようにPIV手法を利用した場合では誤検知回数が大幅に減少した。

これまでの画像差分法では、カメラレンズに雨滴が付着し、雨滴が流れ落ちる状況で誤検知が多く発生していた。特に降雨時には輝度変化も大きくなるため、数分に一度誤検知が発生していた。

しかし、PIV 手法ではレンズに雨滴が付着した状況の映像でも 1 時間 40 分の間では 2 回のみの誤検知精度へ改善することができた。なおこの単発の誤検知はシステム側で連続した検知のみを土石流として判断するものとして棄却処理を行うことで誤検知を回避する対策とした。

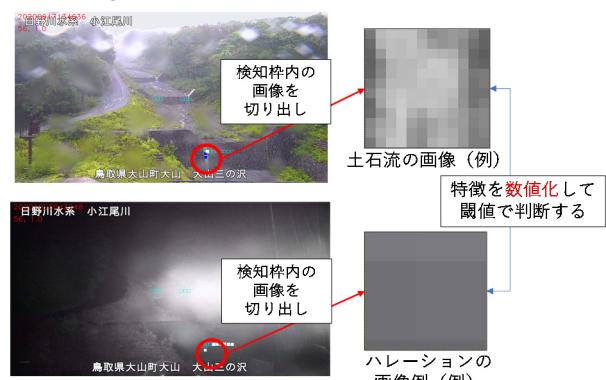
図-7 検知枠内の画像の色調傾向の数値化のイメージ例

また取得画像の特徴を数値化して検知枠内の画像の色調の傾向から閾値を設定することで、土石流が発生しているのか、または霧や雨滴、照明のハレーションの影響かどうかを判断する仕組みを取り入れている。（図-7）
