# 令和2年7月豪雨で発生した三峰川上流域の土砂移動について

国土交通省 中部地方整備局 天竜川上流河川事務所 伊藤誠記<sup>※1</sup>, 澤田宗也, 稲葉智彦, 長岡岳<sup>※2</sup>  
 アジア航測株式会社 船越和也, 富田康裕, ○久原悦子, 梶原あずさ, 勝又善明, 太井正史, 染谷哲久  
<sup>※1</sup> 現 奈良県県土マネジメント部, <sup>※2</sup> 現 新潟県土木部砂防課

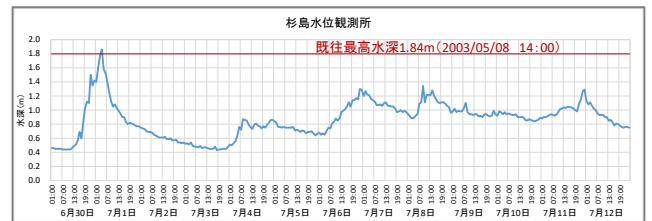
図2 荒川雨量観測所及び杉島水位観測所の観測結果

令和2年6月30日から7月12日にかけて対象流域の近傍に位置する荒川観測所では累加雨量813mmを観測し、7月8日午前6時43分には長野県の一部市町村に大雨特別警報が発表された(図2)。累加雨量は平成22年から令和元年の7月平均雨量293mmの約2.5倍となる記録的な大雨であった。また、荒川より下流に位置する杉島水位観測所では期間中に既往最高水深1.84mを0.02m超える水深1.86mを観測した。

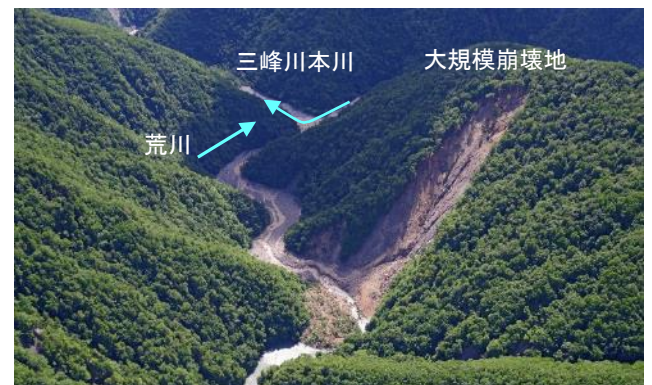
図3 大規模崩壊地付近の斜め写真

土砂移動の可能性のある三峰川支川の荒川において、2020年7月12日に回転翼からの斜め空中写真撮影を実施した。撮影時には図3に示す比較的規模の大きい崩壊が確認され、空中写真撮影を行った周辺の溪流においても複数の崩壊が確認された。
