火山砂防対策における噴石のリスク低減対策及び留意事項について

朝日航洋株式会社 ○齋藤はるか、松井宗廣^{※1}、安海高明、江藤稚佳子
 国土交通省 九州地方整備局 九州技術事務所 熊井教寿^{※2}、黒木隆、姫野徳人^{※3}
 (※1 現 株式会社オリエンタルコンサルタンツ、※2 現 国土交通省 九州地方整備局 河川部、
 ※3 現 国土交通省 九州地方整備局 長崎河川国道事務所)

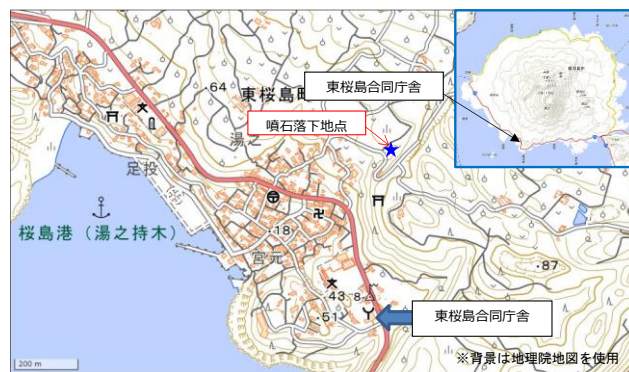
図2 2020（令和2）年6月4日噴石落下地点³⁾

2020（令和2）年6月8日夜、鹿児島地方気象台は桜島の南岳で6月4日午前3時頃に起こった噴火により発生したとみられる大きな噴石が火口から約3km離れた地点で確認されたと発表した（図2）。噴石の落下地点では直径約6m、深さ1.5~2m程度のクレーターができ、周辺では最大約30cmの噴石の破片が見つかった（図3）。

6月4日時点で、大隅河川国道事務所が火口から約3km以内で進めている砂防工事は5件あった。噴石が飛来した時間は午前3時頃と推定されており同時刻に作業中の現場はなかったが、昼間の飛来であれば施工中の作業員に重大な影響を及ぼした可能性が考えられる。したがって、噴石による危険事例の1つと考えられる。

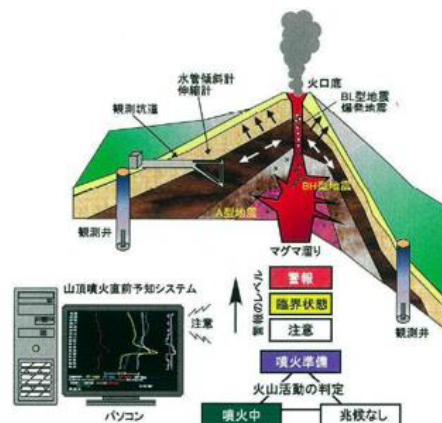
図4 観測坑道による計測概念図⁵⁾

①以外の工事実施時の噴石に対するリスク低減対策として、②噴石見張り所の設置と監視員による常時監視、③仮設避難壕の設置、④プロテクターの装着、⑤観測坑道内での傾斜計、伸縮計による観測（図4）、⑥火山監視カメラによる爆発の監視、⑦情報の集中管理が挙げられる（表1）。⑤はマグマの上昇による桜島の山体膨張を坑道内の伸縮計と傾斜計により観測することにより噴火の傾向を把握しようとする先進的な取り組みである。

リスク低減対策	詳細
① 鹿児島地方気象台による24時間監視	24時間体制で2名で監視し、目視・体感観測、振動の把握、地殻変動の把握、監視カメラの確認、必要に応じて電話での聞き取りを行う。
② 噴石見張り所の設置と監視員による常時監視	各工事現場に噴石見張り所を設置し、監視員が常時監視を行う。発見した場合は、作業員に伝達し仮設避難壕に退避する。
③ 仮設避難壕の設置	②により噴石発生通報があった場合退避する。
④ プロテクターの装着	予せぬ噴石の飛来や仮設避難壕に退避する間のリスク低減対策として装着する。
⑤ 観測坑道内の傾斜計、伸縮計による観測	マグマの上昇による桜島の山体膨張を坑道内の伸縮計と傾斜計により観測する。
⑥ 火山監視カメラによる爆発の監視	大隅河川国道事務所では常時火山監視カメラにより監視し必要に応じて各工事現場に通報する。
⑦ 情報の集中管理	噴石を含めたデータ及び画像情報は桜島国際火山砂防センターの集中監視室で集中管理され工事従事者の安全確保に必要な情報を各工事現場と共有する。
