## 十勝岳における融雪型火山泥流に伴う流木による橋梁閉塞の想定

(一財) 砂防・地すべり技術センター ○小林 拓也 藤沢 康弘 栢木 敏仁

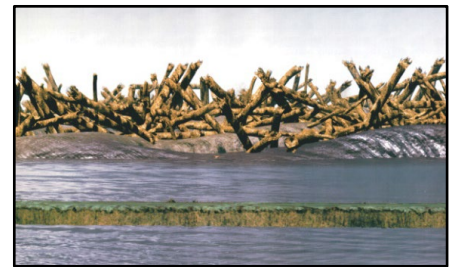
図-1 目撃情報から再現された CG  
(出典：北海道旭川土木現業所（当時）,1996)

また、先頭部に集中した流木については、“巨大な立木は縦になって廻転しながら押し流されてきた”や、“先頭の流木は住宅の 3 倍も 4 倍もあった”などの証言があり、平屋家屋の高さを 2.5m 程度と仮定すると、10m 程度の高さの流木塊として流下してきたと推定される。北海道旭川土木現業所（当時）が住民の証言に基づいて作成した再現 CG（図-1）では、先頭部に巨大な流木塊が形成されており、流木塊が泥流により押し流されるような流下形態として再現されている。

流木を目撃証言から、大正泥流における流木は先頭部で流木塊を形成して流下したと考えられた。大正泥流は、泥流総量が多いこと、流下時間が短くピーク流量が多いこと、流下速度及び流動性が高くかつ泥水密度が多い（平均  $1.66g/cm^3$  と推定<sup>1)</sup>）ため流体力が大きいこと、多量の流木が発生・流下したという点が特徴である。このため、先頭部に流木が集中し、その上流部に泥水が湛水しつつ流木を押し流すような流下形態になったと考える。以上のことから、大正泥流のような規模の大きい融雪泥流では、先頭部に流木が集中して流下する可能性があると考えられる。

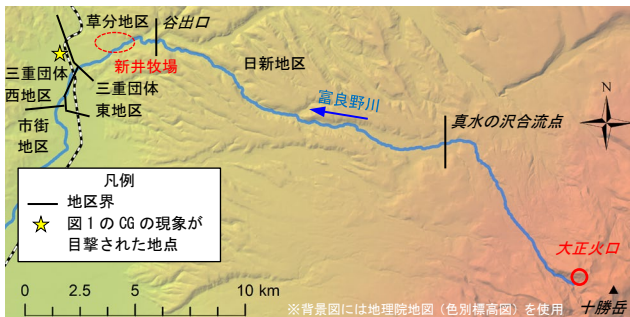
図-2 上富良野町の地区区分

既往文献から整理した目撃情報を表-1 に、上富良野町の地区区分を図-2 に、富良野川の縦断図を図-3 に示す。十勝岳、セントヘレンズ山、ネバドデルルイス山ともに、流木が融雪泥流の先頭部に集中していたことを示唆する証言が共通して見られた。十勝岳の大正泥流では、融雪泥流の流下域から氾濫域に至るまで同様の証言が得られている。
