## 富士川流域における流砂量観測の取り組み

国土交通省 関東地方整備局 富士川砂防事務所 植野 利康, 赤澤 史顕  
日本工営(株) 松岡 晓, ○川瀬 遼太, 五十嵐 和秀, 橋本 憲二, 木村 詩穂, 伊藤 隆郭

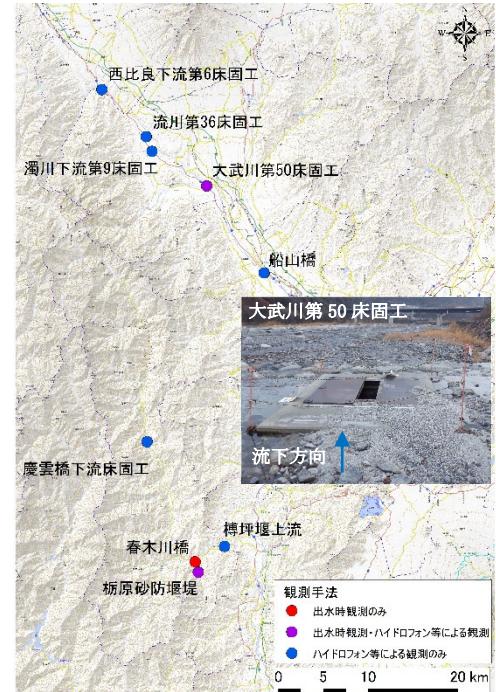
図1 富士川流域における観測地点

富士川砂防事務所では富士川の支川である早川および釜無川流域における8地点でハイドロフォン等を用いた観測を実施しており、3地点で出水時流砂量観測を実施している(図1)。

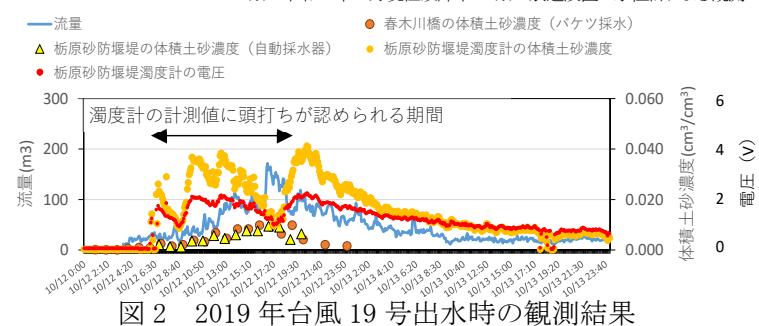
図2 2019年台風19号出水時の観測結果

早川流域では2007年よりハイドロフォン等による観測を実施している。柄原砂防堰堤の濁度計において、計器点検時には4.5V程度の出力が確認されているにもかかわらず、2019年の台風19号の出水時にある一定の計測値(約2V)に達すると、観測値が検出上限未満で頭打ちとなる現象が確認された(図2)。2019年10月12日17時20分頃に流量のピークとなり、濁度計を設置している柄原砂防堰堤より1.4kmほど下流の春木川橋での直接採水結果では顕著な濁度の低下は認められないにもかかわらず、柄原砂防堰堤での計測濁度は低下している。なお、現地土砂を用いた室内計測試験でも頭打ちとなる傾向が確認されている。原因特定には至っていないが、他の流域では同様の頭打ちは確認されておらず、地質や土砂濃度に起因する春木川特有の現象である可能性がある。

2022年3月に柄原砂防堰堤に新たに濁度計(NEP-5000)を併設し、今後、既設の濁度計(OBS-3+)の

計測結果と比較検討することで、濁度計測の精度向上を図る。また、柄原砂防堰堤では水通し部の摩耗が進行し、流量の推定が困難であるほか、出水時のデータ取得が5年間と短いことや観測機器移設の影響から、浮遊砂や掃流砂に

流量の推定が困難であることや、濁度計が検出上限未満の値で頭打ちするなど課題がある。早川・釜無川いずれにおいても砂防基準点での掃流砂計測ができておらず、今後既存のハイドロフォンに代わる横断構造物への設置を必要としない新たなセンサーの開発や、出水時に現地作業員を必要としない掃流砂観測手法の開発が望まれる。
