## 土砂による橋梁部の河道閉塞と氾濫についての研究

京都大学大学院工学研究科 ○伊東直哉  
 京都大学防災研究所 竹林洋史・藤田正治

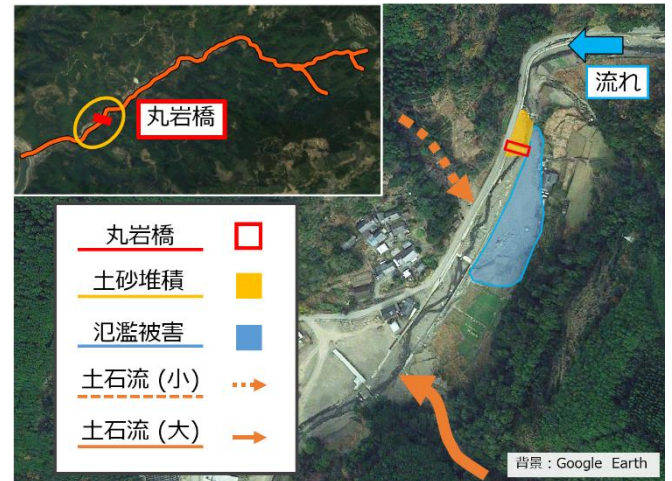
(a) 被災後の全体の様子

球磨川流域では、2020年7月3日から4日にかけて線状降水帯による豪雨が発生し、各地で甚大な被害が生じた。球磨川水系に属する川内川流域では1日最大雨量が471mmの降雨が発生した。これは過去に観測された降水量から80年に一度の規模である大規模な降雨であった。災害後の調査結果から、川内川流域では複数箇所斜面崩壊が発生し、中・下流域においては支川から供給された土砂による被害が発生した。図1に中流域の丸岩橋周辺の災害前後の様子を示す。上流から流れてきた土砂が橋梁上流部に堆積したことで左岸の橋梁下流域で氾濫が発生し、氾濫流によって家屋が流出したと考えられる。また、土砂の堆積には右岸側からの小規模な土石流や左岸側からの大規模な土石流の影響を受けた可能性がある。

図1 丸岩橋周辺の被災前後の様子

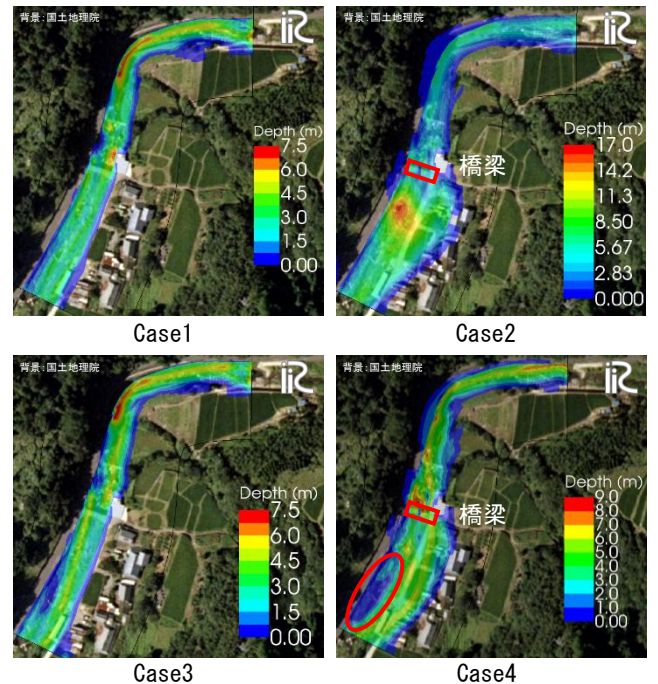
図2に各解析ケースのピーク流量時の水深の平面分布を示す。Case1から橋梁や右岸側からの土石流による土砂流出を考慮しない場合では氾濫が発生していないことがわかる。一方、Case2から橋梁による影響は非常に大きく、迂回流が発生して橋梁の下流部で大きな範囲にわたって氾濫が発生しているのがわかる。また、Case4の解析区間の下流部に着目すると、土石流により流出した土砂が流れを左岸側に逸れさせることで氾濫を助長させている様子が確認できる。

図2 ピーク流量時の水深の平面分布(単位:m)
