(4) マルチスペクトル写真による浦川流域の湧水機構の解析

国際航業(株) ○ 渡辺 敏・中林 一・今村 遼
建設省松本砂防工事々務所 渡辺昌弘・田畠茂清・石月

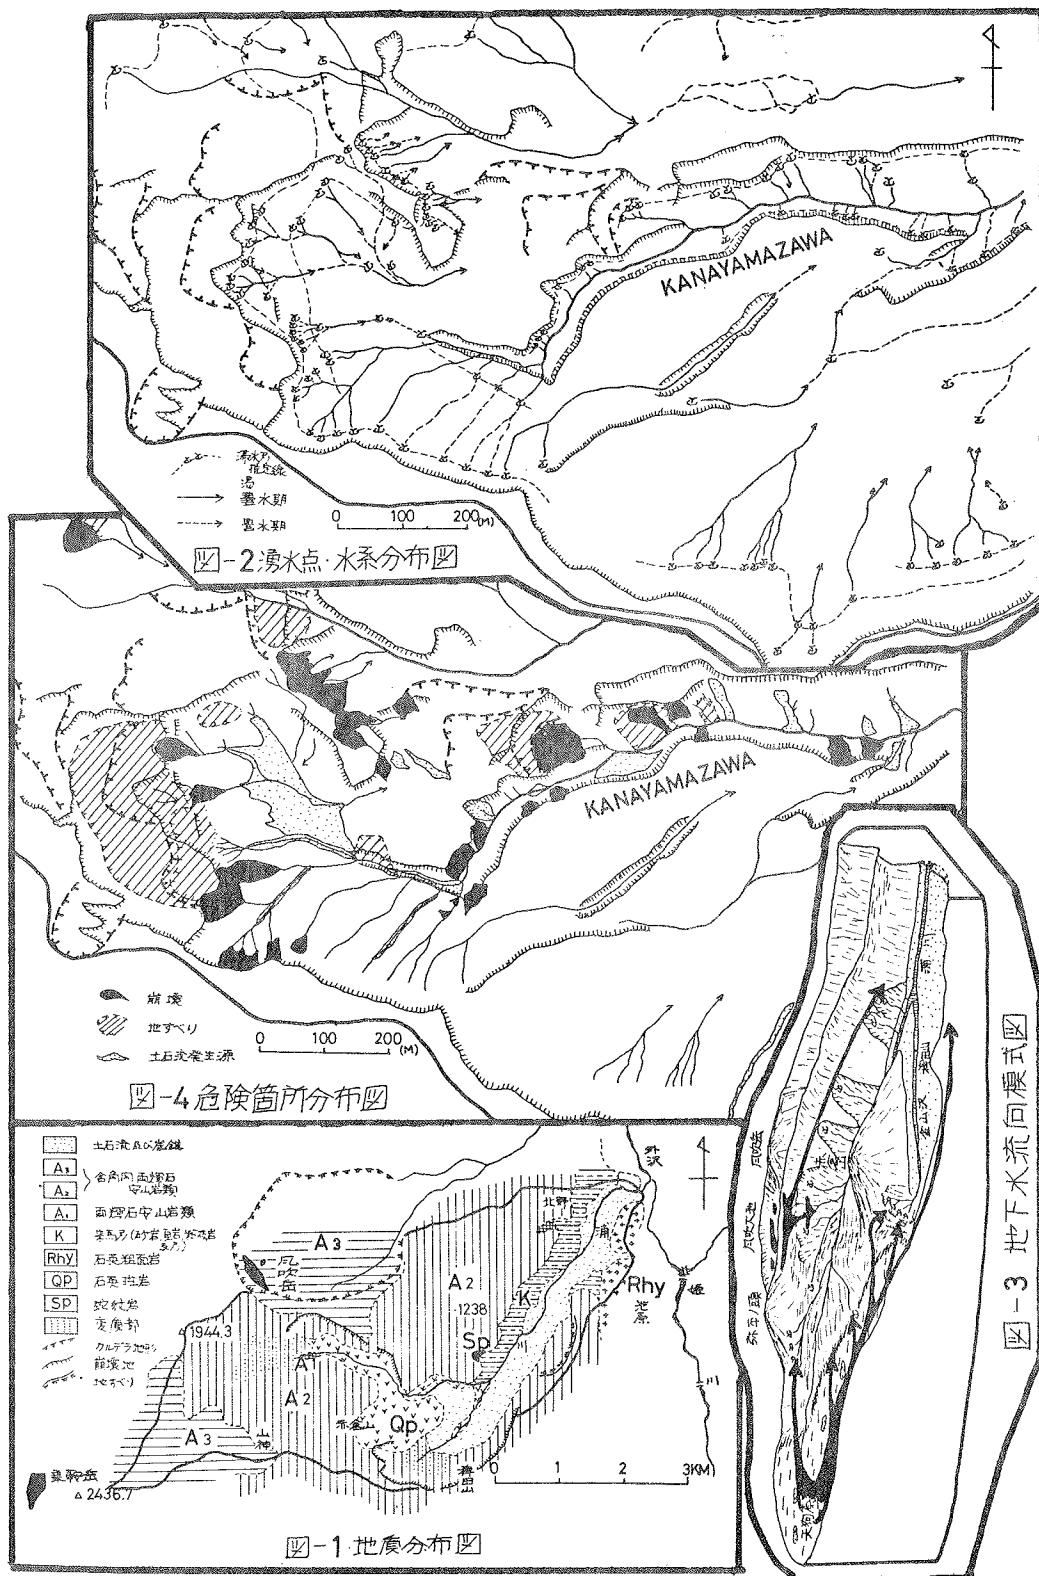
図-2は湧水点・水系分布を示したもの(金山沢源頭部)であり、S49年8月(豊水期)9月(混水期)に撮影されたマルチスペクトル写真的IRバンドの写真判読によつて作成されたものである。各湧水点を結ぶ波線を帶水層推定線と名付けると、それらは下記の4種に分類できる。①地表下10m前後で地表面に平行にみられるいわば中間流的帶水層。②石英斑岩が不透水層となつてゐる帶水層。③溶岩に沿つて分布する帶水層。④同地質中で風化・変質の差異により存在する帶水層。

渴水期と豊水期の湧水分布の特徴は、渴水期において中間流的湧水点が消失する傾向が認められること。更にその下方に分布する湧水点も一定の帶水層上に分布している点にある。この現象を解釈すると、中間流といわれる地下水は量的に少ないが、流況の変化が著しいといえ、一方深部のものは量が豊富であるとともに流速が安定していることが示される。豪雨時には多量の地下水が湧水することを意味し、崩壊現象に及ぼす影響は深部のものより大であると考えられる。従つて今後の荒廃地調査には中間流的湧水に留意して検討を進める必要があることが示唆される。

調査の方法は、写真判読・現地調査により素因と考えられる地質・地形(旧滑落崖・崩積土地形・地すべり地形・崩壊裸地・崖錐・河床堆積物 etc.)調査と誘因としての湧水・水系分布の調査を実施し、崩壊・地すべりの現状と照合のうえ、素因・誘因と荒廃状況の関連性を考察した。その結果をもとに、図-4の危険箇所分布図を作成した。

地下水(湧水点)が多量に湧出するのは金山源頭部と、風吹岳の南斜面であり、地質はともにA2でかつ強度の硫化変質をうけ、浦川流域で最大規模の荒廃状況を示している。一方、両地区とも地形的には、分水界が背後に迫つておらず、地形的な分水界ではこの多量の湧水を説明できない。そこで、地形、地質的な考察に基づき、この両地区への地下水の経路を図-3のように考えた。
