(62) 昭和56年長野県宇原川の土石流について

○国際航業KK地質海洋事業部 中山政一 同 渡辺 敏 長野県砂防課 森山裕二
長野県砂防課 福井則八 長野県須坂建設事務所 青木常男

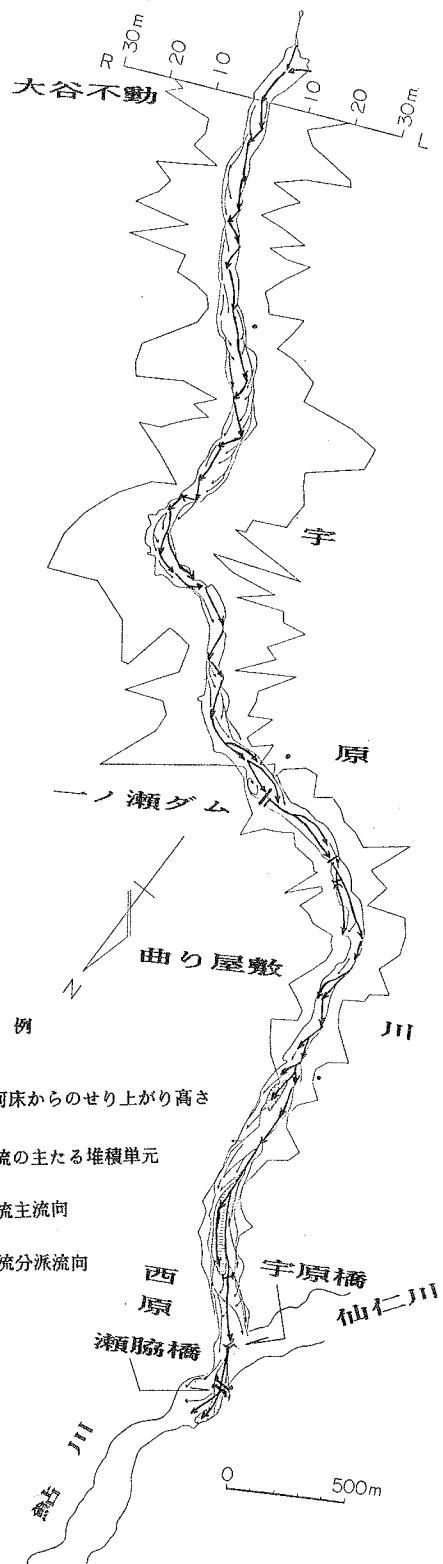
溪岸斜面に残された土石流の水位痕跡高さを50mピッチで実測し、土石流の主流向とともに図示した。

・崩壊部から約1kmの間では痕跡高は最高20m位あり、かつ両岸そろって高低をくり返す傾向がある。河道にはまつすぐであり、土砂変動量の面では生産(減少の激しい)区间に相当する。

・以下一の瀬ダム近くでは河道の屈曲も多く、左右岸の痕跡高の差も大きい。極めて攻撃斜面側で高くなり、最高30mを超える例もある。平衡から堆積傾向を示す区间に相当する。

・ダムから曲り屋敷曲の中流溪谷部では、痕跡高は10m以下となり、攻撃斜面側が高くなる傾向はあるが左右の高差は少ない。土砂の区间変動量の激しい流送区间に相当する。

・以下埋積谷状部では川中も広がり、痕跡高も数m以下となる。旧流路を中心にして左右に離れる傾向、すなわち旧流路の屈曲に規制されて流下した傾向があるようである。
