P28 高田地震(1751)と上越海岸の土砂災害

日本工営株式会社 ○井上公夫・今村隆正

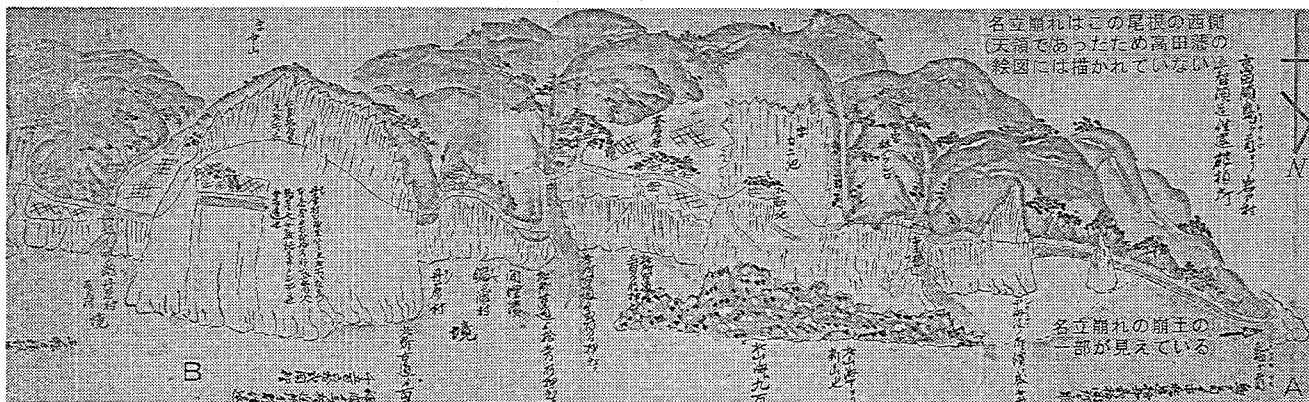
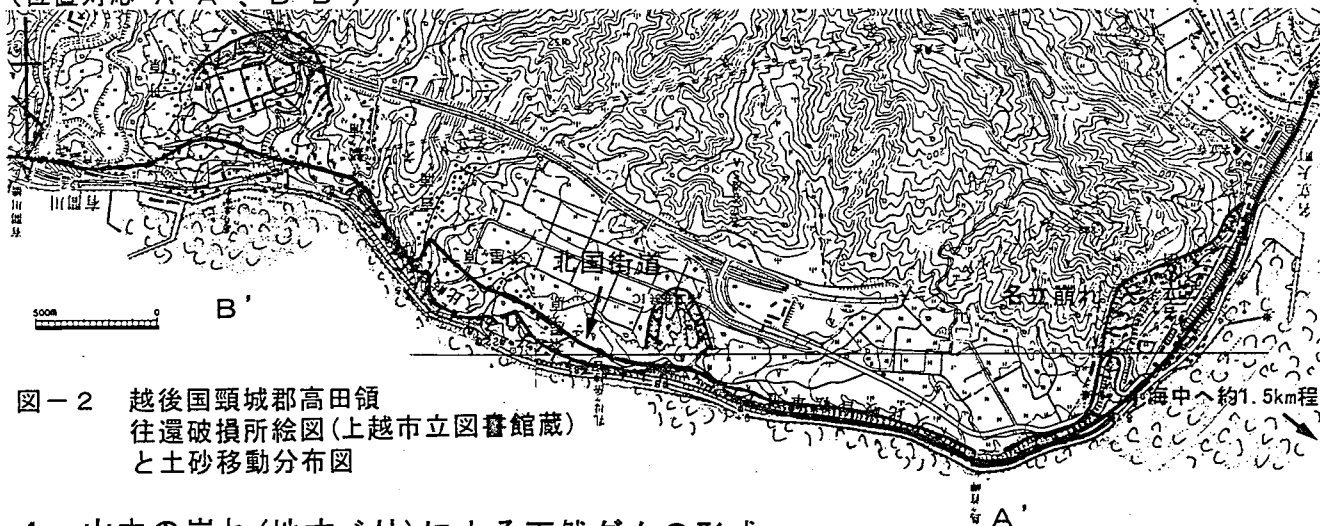
(位置対応 A A' B B')

図-2 越後国頸城郡高田領
住還破損所絵図(上越市立図書館蔵)
と土砂移動分布図

この絵図をもとに、1/25,000地形図に転写してみると(図-2)、現在でも同じ神社・仏閣が残っているのに気が付く。崩壊地頭部の急崖部が何か所も認められるが、崩落した土砂は強い沿岸流のためかほとんど残っていない。乳母ヶ嶽神社付近では、北国街道が当時の姿のまま現在も残っており、この街道を歩いてみると高田地震当時の被害の大きさを思い知ることができる。また、地震によってこの北国街道が大破したため、北陸地方の諸大名の参勤交代の通路変更や佐渡の産金輸送ルートを変更せざるを得なかったという記録が残っている。

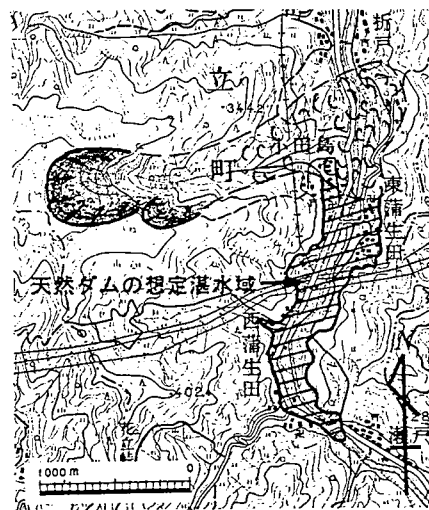
図-3 小田島の崩壊と天然ダム

土砂災害は、名立崩れをはじめとする日本海沿岸のものだけではなく、名立谷・桑取谷・能生谷などの山間地域においても規模の大きな地すべりによって集落の全てが埋没し、川を堰き止めて天然ダムを形成するなどの被害が多発した。名立谷においては、小田島村から平谷村にかけての集落背後の斜面がいきなり崩れ、斜面下の集落を埋没させた。土砂は対岸の東蒲生田村の下岸まで到達し、名立川を堰き止めて天然ダムが形成された(図-3)。この天然ダムの決壊による被害記録は発見されていないが、当時の記録には「湛水海の如く」と描写されている。小田島集落背後斜面の標高350~500m付近には、現在も明瞭な滑落崖が確認される。また、桑取谷では、東吉尾村の背後斜面が崩れ、20戸のうち1戸を残すのみで全て埋没し、土砂が対岸の西吉尾村まで突き上げたため、西吉尾村でも死者29人が記録されている。能生谷では、平・楨・鷲尾・高倉に被害記録がある。以上のように、山間地域における被害についても、地震動そのものによる家屋の倒壊よりも、山崩れによる被害の方が極めて多かったことが認識される。
