1. はじめに

2. 研究対象地の概要

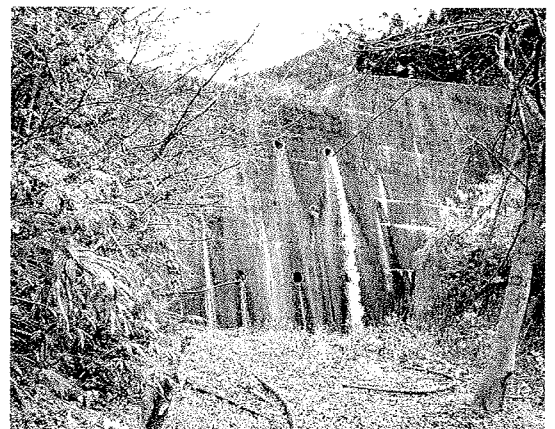
写真-1 貝月第1砂防ダム

研究対象地を岐阜県揖斐郡揖斐川町日坂の、貝月第1砂防ダム (写真-1, 堤高14 m, 堤長70 m, 未満砂) の下流とした。本研究対象地は岐阜県西濃地方を流れる揖斐川の上流部に位置し (図-1), 標高約600 mの地点にある。地質は脆弱な貝月谷花崗岩に属し、溪流は荒廃しやすく周辺にガリーや崖などが見られる。平均気温は12℃前後と低く豪雪地帯に入り、近隣の樽見観測所で2005年12月の積雪が観測史上最大の171 cmを記録した。

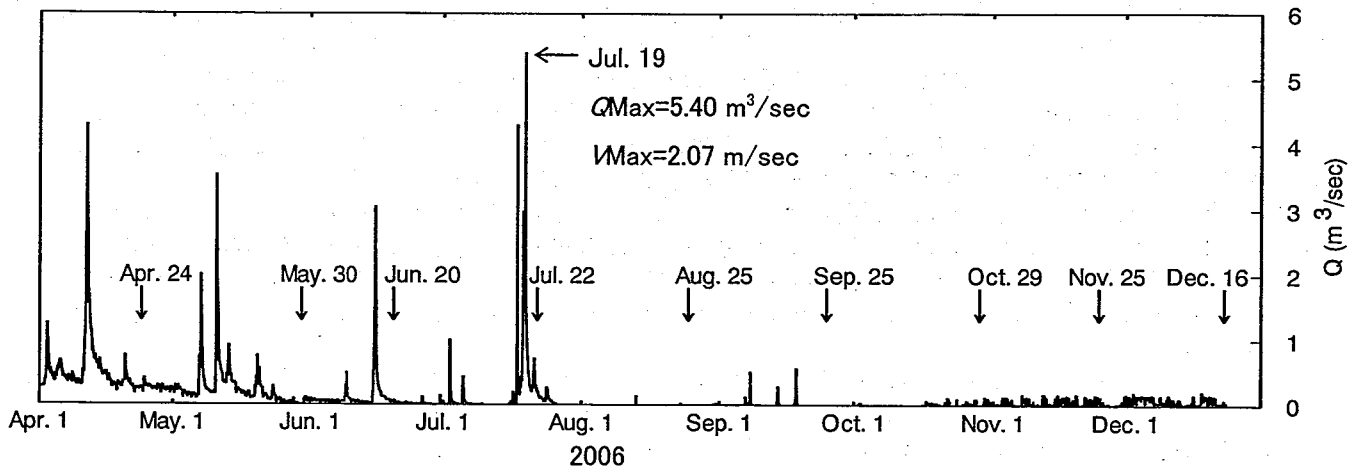
図-2 水生昆虫の採取日(下矢印)と流域のハイドログラフ

2006年4月から同年12月における河川流量の平均は $0.73 \text{ m}^3/\text{sec}$ (SD ± 1.75) で、河川流速の平均は $0.62 \text{ m}/\text{sec}$ (SD ± 0.57) であった。7月19日には2006年豪雨(気象庁命名)の影響を受け、図-2(矢印)に示すように最大ピーク流量 $5.40 \text{ m}^3/\text{sec}$ 、最大流速 $2.07 \text{ m}/\text{sec}$ を記録した。その後12月までは河川流量 $1.00 \text{ m}^3/\text{sec}$ 以上の出水は発生しなかった。観測期間中の河川水温の平均は $14.1 \text{ }^\circ\text{C}$ (SD ± 5.06) で、8月の平均は1年で最も高く $24.4 \text{ }^\circ\text{C}$ を記録し、最も低かったのは12月の $5.3 \text{ }^\circ\text{C}$ であった。

水生昆虫の個体数は、7月19日の出水の発生後急激に減少し、その後次第に回復する傾向が見られた。水生昆虫の個体数は、孵化、羽化などの生活サイクルも関連しているが、今回のような水生昆虫の生息に著しい悪影響及ぼす急激な出水は、破壊的流下(catastrophic drift)と呼ばれており、この出水のためここでは一旦7月に減少したものの、およそ4ヵ月後には出水前の推移まで徐々に回復する傾向が見られた。

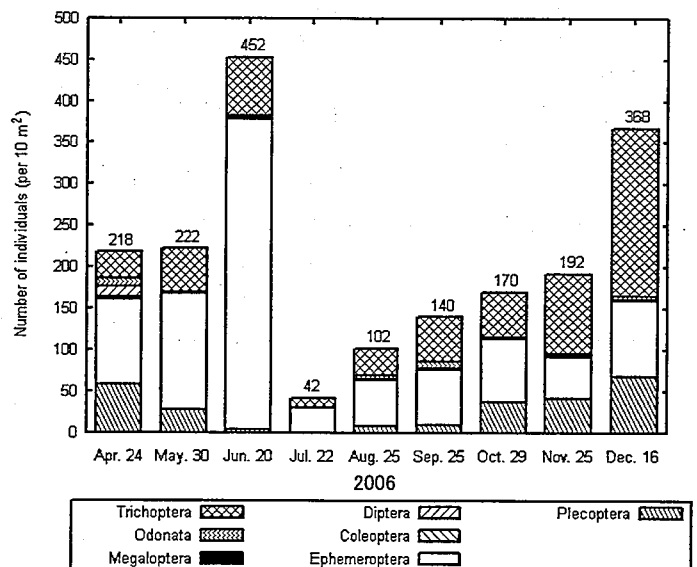
図-3 水生昆虫の個体数

2006年4月から同年12月までに採取された水生昆虫の総個体数は1906個体であった。目別の内訳はカゲロウ目988(51%)、トビケラ目604(31%)、カワゲラ目256(13%)、トンボ目30(1.6%)、ハエ目20(1.0%)、ヘビトンボ目6(0.3%)、コウチュウ目2(0.1%)個体となり、カゲロウ目、トビケラ目、カワゲラ目は調査期間中常に上位を占めた。観測期間中の個体数の変化を図-3に示す。ここで4月と5月はほぼ同一の218、222個体で推移したが、6月はそれまでのおよそ2倍にあたる452個体が採取された。しかしその後7月は急激に減少し、6月の10%ほどの42個体しか採取されなかった。8月から12月にかけては徐々に増加する傾向が見られ、12月は4月、5月よりも多い368個体が採取された。
