最下流鋼製透過型えん堤の現状調査に関する一考察

砂防鋼構造物研究会

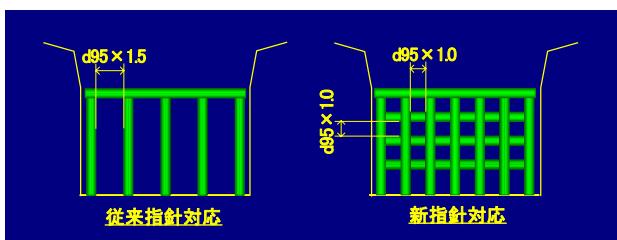
図1 鋼管間隔設定方法の変更

それに伴い、鋼製透過型えん堤の捕捉機能をより向上させることを目的とし、鋼管純間隔の設定方法も変更された。従来の指針では、縦材のみで礫同士のアーチアクションを発生させ、鋼管の間隔を最大礫径の1.5倍とすることで、土石流を捕捉させることが規程されていた。新指針では図1に示すように、縦材に加えて横材の追加が規程され、さらに縦材・横材ともに最大礫径の1.0倍に狭めることが規定された。

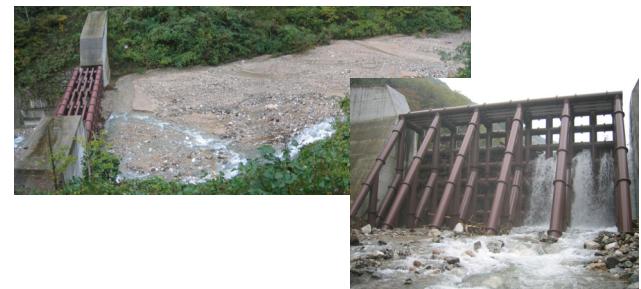
写真1 最下流えん堤による土石流の捕捉

縦材と横材を組み合わせた格子形状の透過部断面が、高い土石流捕捉機能を有していることは、水理実験を用いた実験からも明らかにされていた。そのため、新指針が改訂される以前においても縦材・横材とともに最大礫径の1.0倍に設定された鋼製透過型えん堤は、最下流えん堤として多くの施工実績があり、また良好な捕捉実績も報告されていた¹⁾（写真1）。そこで、本報ではこれら最下流えん堤の追跡調査を行なうことで、新指針に対応した鋼製透過型えん堤が、ポケットを維持する機能を有するかどうかの検証を行なった。

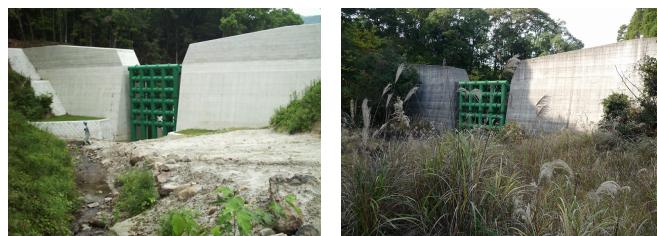
写真2 和田川えん堤の状況

- ・全ての渓流・えん堤において、土石流が発生・流下したと思われる痕跡は認められなかった。また、泊野川を除く全てのえん堤では、透過部の閉塞が見られず、えん堤上流のポケットが維持されていた（写真2）。
- ・泊野川は、透過部が底版面から3~4mの高さまで流木が捕捉されていた。また、その上流側には約20mにわたり後細粒土砂の堆積が観察された。（写真3）。
- ・ほとんどのえん堤において、ダムサイト上下流部の植生が回復しており、沢ガニやカワニナ等の小動物も底版上で観察された。

2002年調査時

2009年調査時

- ・調査を行なった7年間の間に、流木を捕捉した泊野川を除く全てのえん堤において、開口部の閉塞が起きずポケットが維持されていた。従って、新指針に従った縦材・横材とともに最大礫径の1.0倍に狭めた柱配置でも、鋼製透過型えん堤の特長であるポケットの維持機能は基本的に確保される。
- ・今回の泊野川のように、中小出水時の流木の捕捉は、透過型えん堤の重要な機能のひとつである。捕捉された流木長は5m以上あることから、もし泊野川えん堤が従来の指針に従い钢管の純間隔を最大礫径の1.5倍とした場合でも、今回と同様に流木は確実に捕捉されたものと思われる。

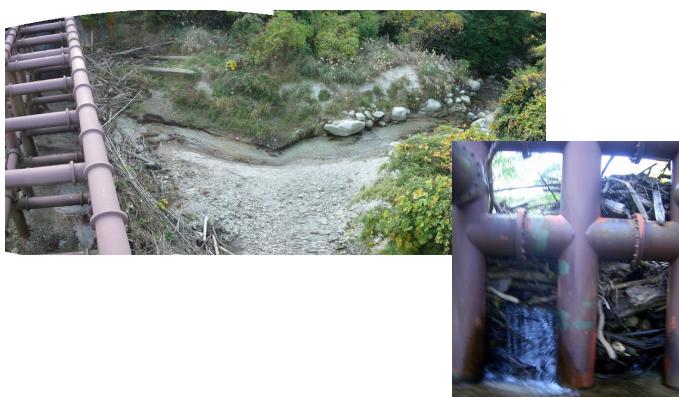
写真3 泊野川堆砂状況

鹿児島県では、調査対象期間において2005年の台風14号による災害をはじめ、多くの土石流が発生し、また鋼製透過型えん堤もその効果を発揮している。しかし、2002~2009年の間で、今回の調査対象となったえん堤には土石流が発生していない事が確認された。また、調査対象となった各えん堤に対し、除石等のメンテナンスは一切実施されていなかった。なお、泊野川えん堤は2006年の豪雨により発生した流木を捕捉したことである。
