ナラ枯れ等に伴う流木発生に関する研究(その1)

国際航業株式会社

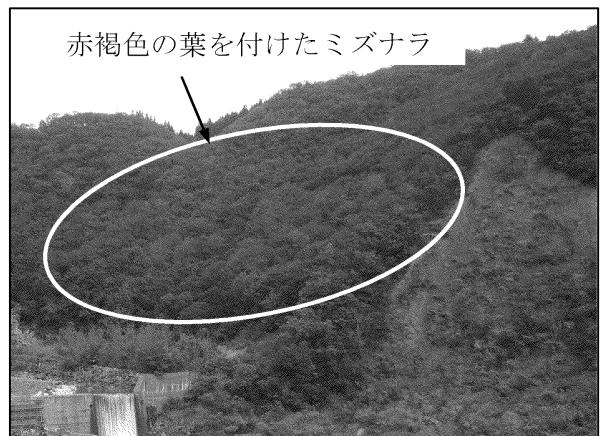
新潟県大所川筋の山腹斜面にまとまったナラ枯れ被害地があり、コドラー調査を実施した。

写真1. 調査地の状況(平成21年9月下旬撮影)

ただし、これらは仮定であり、今後追跡調査を実施し、危険な状況が察知されれば河川管理者に報告するなどを考えている。

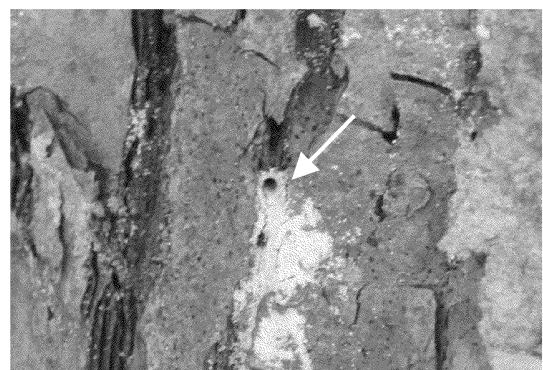
表1の枯損木には、写真2のようなカシナガキクイムシの穿入した痕がみられた(白矢印)。

写真2. カシナガキクイムシの穿入孔

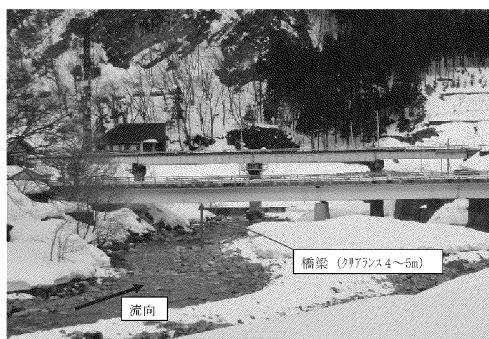
- ・枯死により土壤緊縛力が低下し、表層崩壊を誘発したり、台風による風倒木化や雪圧による倒伏が生じやすくなる。
- ・斜面から河道へ下り落ちた倒木は、河川下流部へ流出する可能性がある（一般に流木流出率は0.8～0.9）。
- ・枯損木は胸高直径30cm前後の大きな樹木が多い。ミズナラの比重は0.8程度で、これはスギのほぼ倍である。倒木の重量が大きいゆえ衝突エネルギーが強い。
- ・当該エリアでは下流にはクリアランスの小さい橋梁があり、流木による閉塞、もしくは衝突による橋梁の破壊などの危険性が考えられる。

写真3. 調査地の下流区間にある橋梁

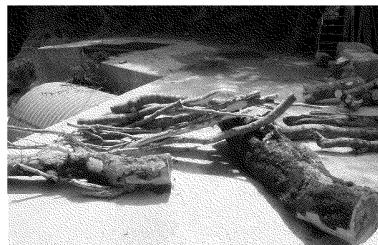
山形県飯豊山系の砂防えん堤の工事現場で、これまで複数回にわたり流木が流出してきた。写真4は、施工業者から入手した「仮縫切りを乗り越えてきた流木を切断した画像」である。主幹部分を観ると穿入孔と思われる孔が確認された。

施工業者によれば、流木が流れてきた日はいずれも、豪雨でなく土砂災害も発生していない。土砂災害が発生しない中小規模の降雨でも、流木は発生しているようである。

写真4. 砂防えん堤に流出してきた流木

ヒアリング事例のように、中小降雨で幾度も被害木が流出するようなケースでは、流木捕捉工の除木頻度が高くなり、効率的な対策とはいえない。

流木除去計画のほうは、「被害木の伐木」と「拡散防止のための防除」が主体になる。これのメリットは、防災はもとより森林環境の回復等にも貢献することにある。よって、流木除去計画を推奨するが、現時点での問題点と対応策を提案する。
