## CBBO 型砂防堰堤における土石流捕捉後の機能部材の脱着事例について

共生機構株式会社 ○小室知栄・牛窪光昭・井幡英紀  
福井県土木部砂防防災課 大塚雄一郎

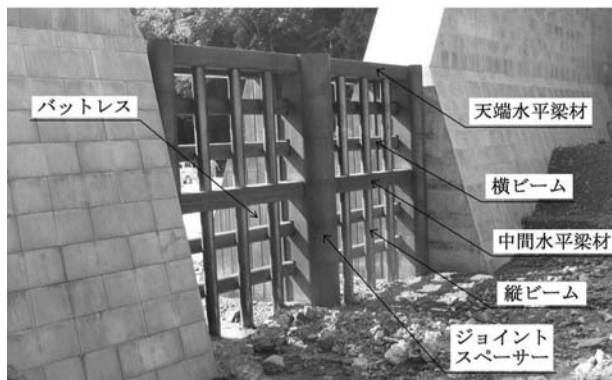
写真-1 堰堤構造システム

八幡川第3砂防堰堤は、写真-1に示すように平成25年8月に完成したCBBO型砂防堰堤である。堤高10m（透過部高7.2m）、水通し幅10m、最大礫径 $D_{95}$ は0.5m、スリット間隔は下流に透過型堰堤の計画があることから、 $D_{95} \times 1.5 \div 0.7\text{m}$ としている。今回の脱着実テストでは、機能部材である上流面の縦ビーム、横ビーム、ジョイントスペーサー等を脱着することになる。

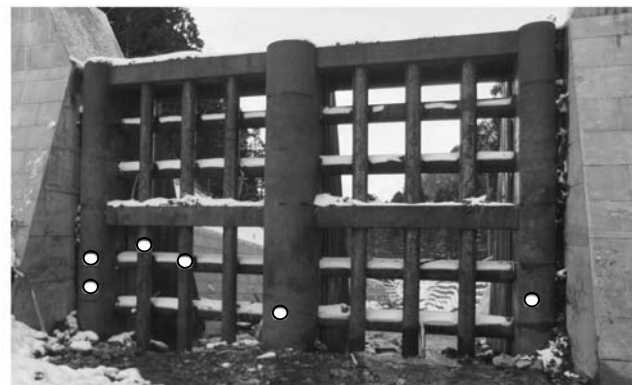
写真-3 機能部材凹み変形箇所

機能部材には、写真-3の白丸で示す箇所に礫衝突時による5mm程度のへこみ変形が認められたが、部材の

たわみ変形は生じていない。機能部材の下流側に配された構造部材であるバットレスの変形は全くなかった。なお計測した凹み量は、推測される礫径や流速による計算値とほぼ一致した。

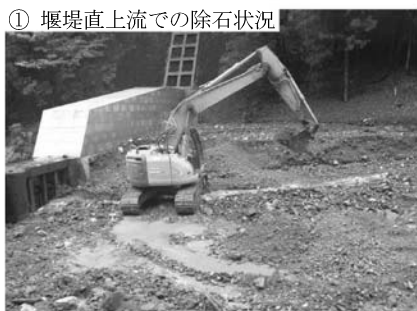
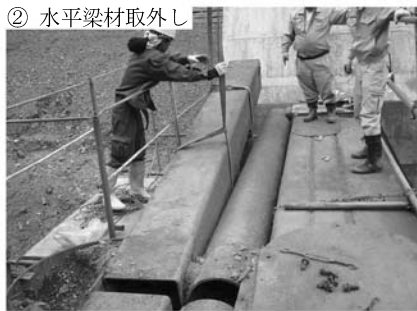
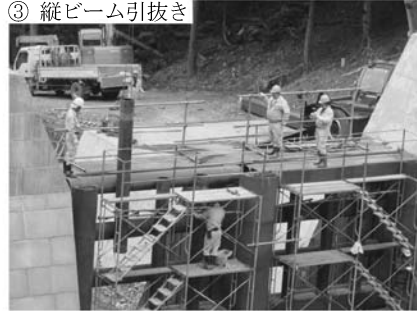
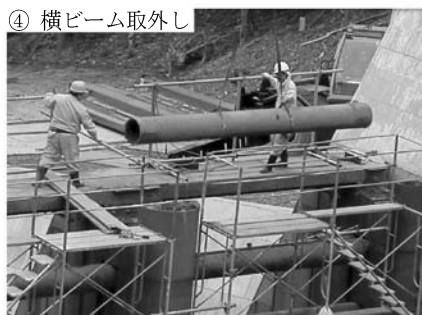
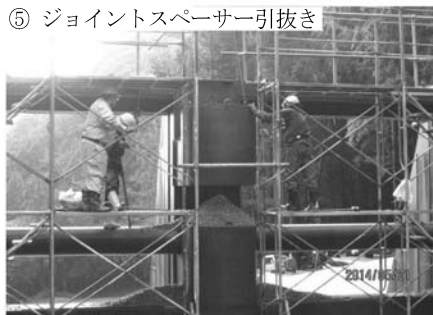
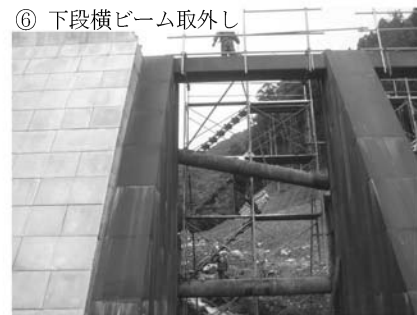
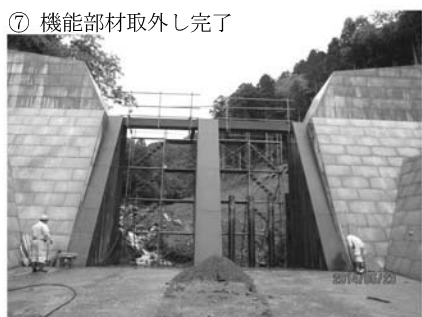
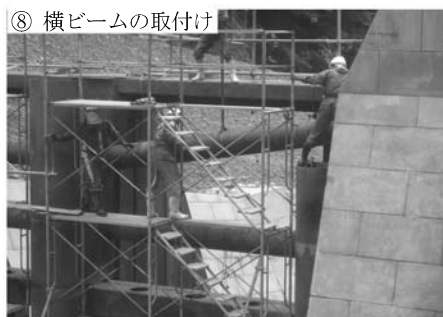
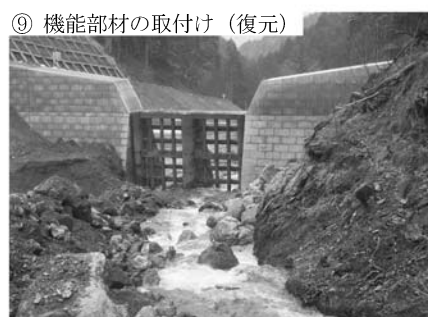
写真-4 機能部材脱着状況

まず、写真-4①に示すように堰堤直上流域の堆積土砂をバックホウによって除石し、機能部材の取外しができるようにした。その後、写真-4で示す手順でラフテレーンクレーン25t吊を使用し、機能部材を取外した。機能部材で横ビームを支持するジョイントスペーサーとバットレスの上流端を接合する鋼矢板嵌合継手には礫噛み等の問題もなく、機能部材の取外し全工程を約2日と短期間で終わることができた。機能部材全体を取り外すことでバットレス間を重機が往来できるようになるので、上流へのアプローチ道路がない場合には、下流側からの除石が可能になる（写真-5参照）。

機能部材の取付けは、まず清掃を行い損傷及び大きな変形がないことを確認したうえで、取外しと逆の手順で行った。その際に横ビーム材の斜め挿入も実施し、多径間の場合でも、1径間のみ脱着が可能であることを確認した(写真-6参照)。機能部材の取付けは約6時間と極めて短時間で行えるので、万一の出水が予想された場合でも、緊急に復元が可能である。
