## 天竜川水系における UAV 自律飛行による砂防施設点検手法の実証試験

国土交通省 中部地方整備局 天竜川上流河川事務所

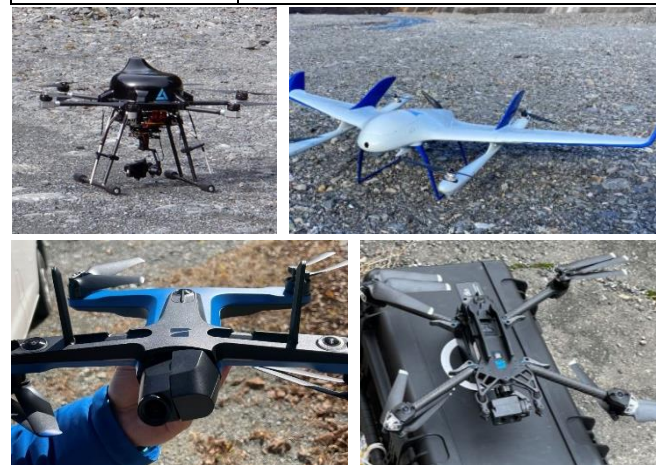
図1 実証試験に使用した機体(一部)  
(左上: HIYOKO-18, 右上: エアロボウイング,  
左下: Skydio 2+, 右下: Skydio X2)

UAV 自律飛行による砂防施設点検を実施する手法について、その目的に応じて検討を行った。砂防施設点検は定期点検・臨時点検・詳細点検に区別されていることから、それぞれの手法に適用できる UAV として、表2の実証試験を実施することとした。また、実証試験を行うために使用した機体及び機材は表3のとおりである。使用した機体の一部を図1に示す。

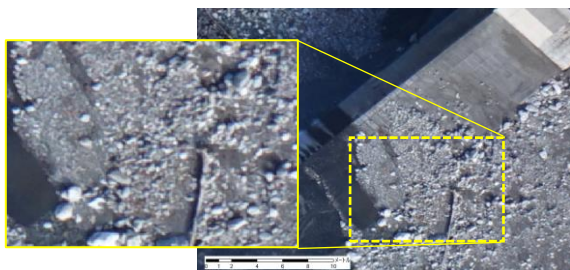
図 3 VTOL UAV によるオルソフォト画像

豪雨や地震などにより広域に災害が発生しているおそれがある場合に、迅速に状況把握を行う手法として VTOL（垂直離着陸）UAV による実証試験を実施した。往復約 10km の範囲を 13 分で飛行し、対地高度 140m から撮影した垂直写真を用いてオルソフォト画像を作成した（図 3）。オルソフォト画像は約 3cm/pix で作成できたことから、広域の流域点検に活用可能であることが確認された。ただし、機体の運航に十分な知識と経験が必要であることや、遠隔操作と同様に基本的に LTE を用いた運航となるため、飛行機会や飛行可能範囲に留意する必要がある。

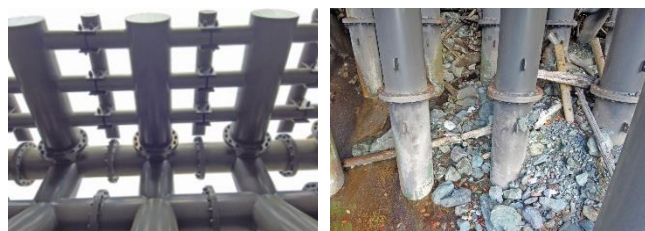
図 4 近接撮影による取得画像

樹木などの支障物により UAV の接近が困難となる状況がある。そこで、非 GNSS 化においても Visual SLAM により安定的な飛行が可能であり、衝突回避能力に優れた機体を用いて、砂防施設の近接点検（詳細点検を想定）の実証試験を行った。対象施設は鋼製スリット堰堤であり、堰堤袖などのコンクリート部だけでなく、スリット内の土砂堆積状況を近接して詳細に確認することができた。また、使用した機体（Skydio 2+, X2）はカメラを上方 90 度まで向けることができるため、通常の UAV では撮影困難となるスリット下部の状況も把握することができた（図 4）。近接撮影は非常に詳細な情報を取得可能であるが、近接するほど作業時間や撮影枚数が増加する傾向にあるため、目的に応じた撮影距離の設定が必要となる。
