## UAV 及び AI 画像解析技術を活用した砂防施設点検の高度化に向けた試み

国土交通省 日光砂防事務所※ 村松 悦由, 一場 敏, 田中 理恵, 沖中 健起, 松本 堯大  
日本工営株式会社 ○古木 宏和, 松岡 暁, 太田 敬一, 田淵 陽介, 片山 和紬, 河合 政岐

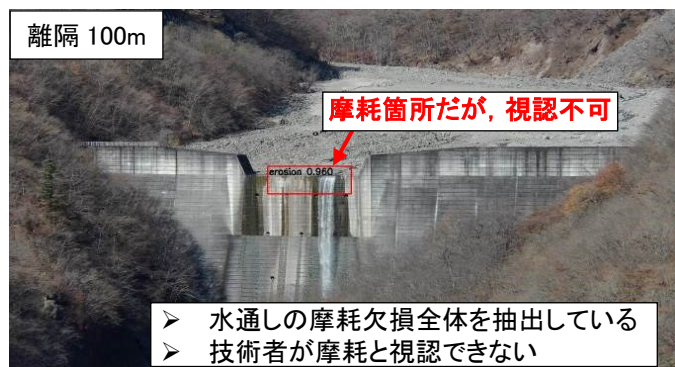
図-2 離隔100mのAI検出結果(検出可だが根拠不明)

図-2～4に水通しの位置からの離隔を変えて撮影した画像に対し、AIで推論を行った結果を示す。離隔100mの画像は、技術者による摩耗の有無の根拠は断定できない画像である。この画像に対してAIは水通し全体を検出した。離隔20mでは、摩耗箇所を的確に検出した。さらに近い離隔10mでは、画郭全体におよぶ欠損が分割されて検出された。

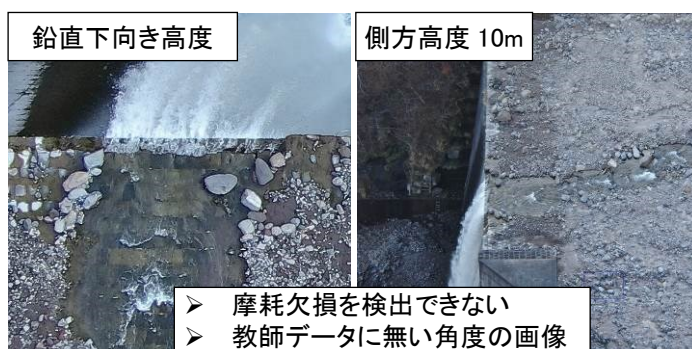
図-4 正面以外の画像のAI検出結果(検出不可)

図-5に撮影角度を変えた画像のAI推論結果を示す。離隔は近く、一見して目視で欠損部を把握しにくい部分である撮影角度でもある。正面以外の撮影条件ではAIは反応しにくい結果となった。

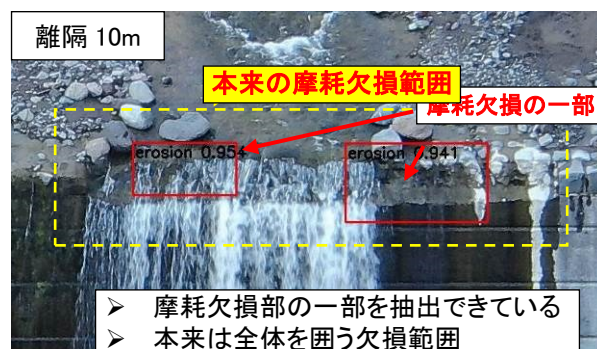
図-5 離隔10mのAI検出結果(欠損部の分割検出)
