## 天竜川上流におけるシカ食害・獣害による土砂流出への影響調査について

国土交通省 中部地方整備局 天竜川上流河川事務所 澤田宗也 前同佐藤 保之

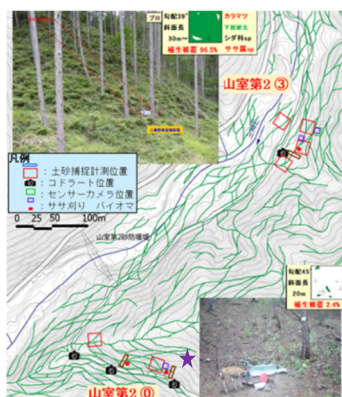
図-1 調査プロット配置図 (山室地区)

で特徴的な植生となった山室・座頭地区に集中して観測・分析している。調査開始時に既に下層植生が疎生状態であったが、シカが立ち入るのさえ嫌がる忌避植生「クジャクシダ」が密生しているため食害を免れた区域を、対照プロット「山室③」に設定し、捕捉・植生等の調査プロットとセンサーカメラ等の観測機器をシカ道分布図上に示した(図-1)

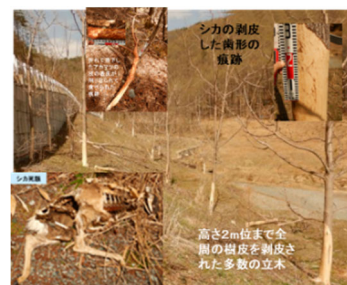
図-6 シカ死骸 立木のなど樹皮剥

体確認したが、8年間のシカ調査で初めてのことで、いずれも幼体とみられ、非常に多くのシカが死亡したと思われる(図-6 参照)。センサーカメラ映像から積雪深を確認したところ、2月22日の積雪深は50cmを超えたとみられ3月半ばまで積雪に覆われており(図-5 参照)、小型シカの腹に達する積雪はシカの通行に著しく支障となり、移動範囲に制約を受け、豪雪で下層植生が覆われ食物の確保が難しくなっただけでなく、移動に体力を消耗し、特に幼体は腹部冷却・体温低下をまねいたと考えられる。このため餓死・凍死が多数発生した想定される。シカ侵入

削り取り採食した食跡が多数見られた(図-6 参照)。当地で調査を開始した2016年には胸高までのササ類が密生した群落が残存したが、シカの食害を受けやすいスズダケは急速にササ稈丈の小型化が進行・さらに立枯れに至り、現在ササ類はほとんど見られなくなった。このため豪雪で疎生・矮小化した下層植生が積雪に覆われ、

減している(図-4)。他方、山室第2砂防堰堤の上流溪岸において、キリ等の立木の樹皮を全周にわたり高さ2m位までおよぶ剥皮が多数も見られ、また折れて落下した太いアカマツの枝の表皮にシカが削り取り採食した食跡が多数見られた(図-6 参照)。当地で調査を開始した2016年には胸高までのササ類が密生した群落が残存したが、シカの食害を受けやすいスズダケは急速にササ稈丈の小型化が進行・さらに立枯れに至り、現在ササ類はほとんど見られなくなった。このため豪雪で疎生・矮小化した下層植生が積雪に覆われ、2021、22年冬期にはシカが採食のために侵入しなかったとも考えられる。樹皮を全周剥食された立木は枯死に至り、また稚樹の樹皮や冬芽の採食も想定され、木本類にまで食害が及ぶ当該現象は長期的に重大な影響となる。樹皮を大量に剥食した痕跡は2017年冬期にも見られ、前年11月から度々降雪に見舞われ2月には20cm程度の積雪が確認された。このような植生を覆う積雪が長期間継続すると下層植生類に留まっていたシカ食害が、木本類にまで及ぶ実態が確認され、積雪を一要因とした著しいシカ食害のメカニズムを図-7にまとめた。
