深層崩壊発生斜面における地下水位形成メカニズム検討へのCIMの活用

国土交通省国土技術政策総合研究所（近畿地方整備局大規模土砂災害対策技術センター）
 国土交通省国土技術政策総合研究所
 国土交通省近畿地方整備局大規模土砂災害対策技術センター
 応用地質株式会社
 株式会社エイト日本技術開発

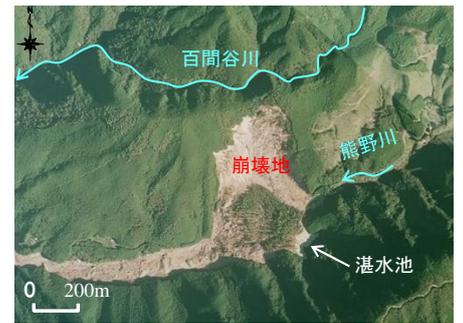
図-1 熊野地区被災状況

熊野地区は、日置川水系の熊野川上流域にあり、堆積岩類が広く分布している。日置川水系では、2011年台風第12号では、熊野地区でのみ深層崩壊が発生している(図-1)。崩壊斜面の上部に百間谷川が流れ、百間谷川と熊野川は崩壊斜面の約1km下流で合流する。本地区では、崩壊斜面に隣接する斜面を中心に13箇所地下水位観測を通年実施している。

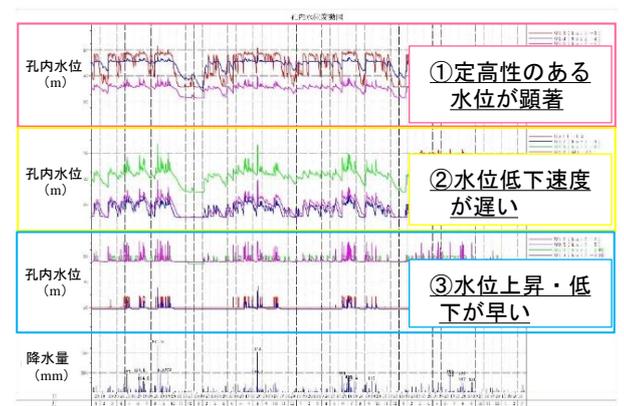
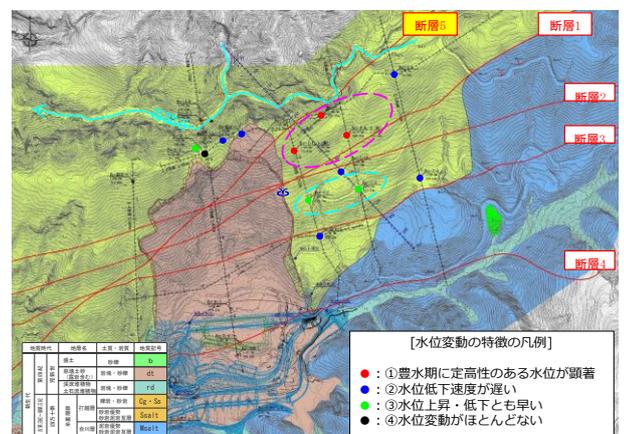
図-2 隣接斜面(未崩壊地)における地下水位変動の特徴

観測を開始した2018年1月以降の地下水位データをもとに、断層と各観測孔の位置と水位変動の特徴について検討した。水位変動の特徴は大きく3つ(①定高性のある水位が顕著、②水位低下速度が遅い、③水位上昇・低下が早い)に区分でき、斜面上部では「①定高性の水位が顕著な水位変動パターン」の水位変動であるのに対し、斜面中腹～下部では「③水位上昇・低下ともに早い水位変動パターン」がみられた(図-2)。この水位変動の特徴を平面図にプロットすると、斜面上部の断層に挟まれた領域で「①定高性の水位が顕著な水位変動パターン」の観測孔が集中するなど、断層の存在が水位変動の特徴に影響を及ぼすことが示唆された。

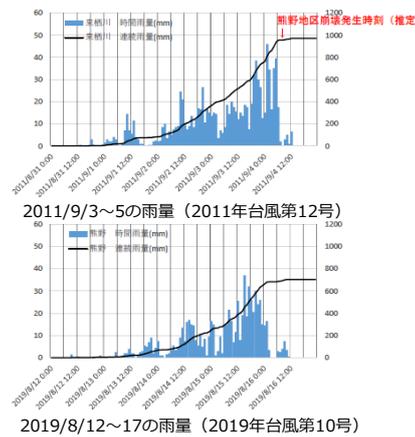
図-3 深層崩壊発生時の降雨と検討対象降雨のハイトグラフ

豪雨時における地下水位の上昇・下降の推移を視覚的に把握するため、深層崩壊発生時のハイトグラフに形状が類似している2019年8月の台風第10号に伴う降雨を対象(図-3)として、地下水位変動の特徴的な時刻を抽出(図-4)し、表-1に示す時刻間における地下水位の変動量分布面を作成し、地形や断層等を組み合わせたCIMモデルにより、地下水位の形成過程の視覚化を行った。

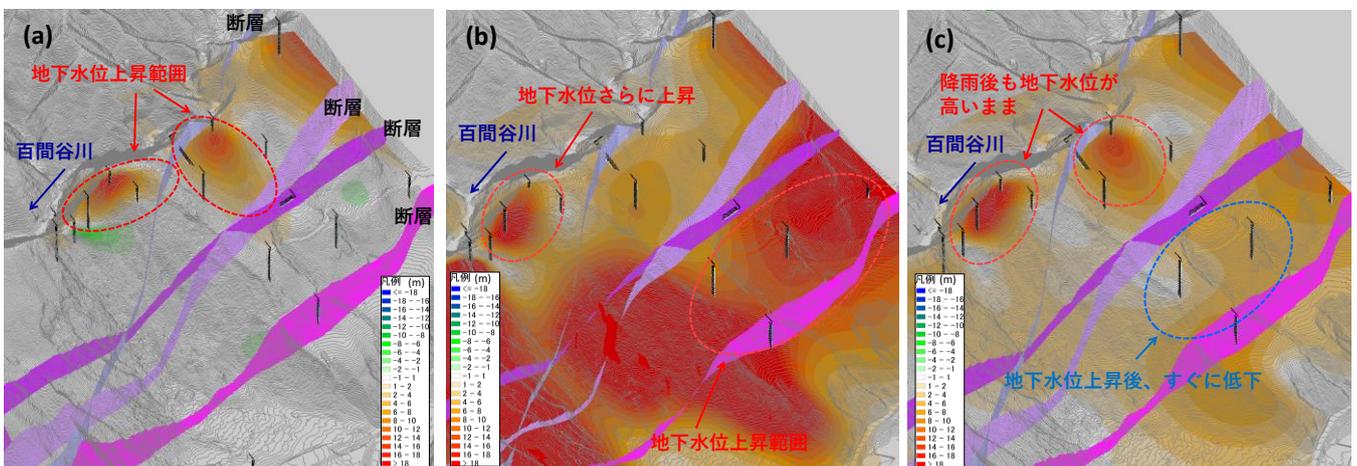
図-5 CIMモデルによる地下水位変動量と断層の位置 ((a), (b), (c)の期間は図-4, 表-1に記載)

まず、(a)の期間における地下水位の変動量の分布を図-5(a)に示す。この期間では、断層よりも上部に位置する斜面上部の観測孔から水位上昇が開始した。次に、図-5(b)に示す(b)の期間では、斜面上部の地下水位上昇よりも斜面中部の断層に挟まれた領域で地下水位の上昇量が大きく、斜面上部よりも遅れて斜面中部で地下水位の上昇が始まった。図-5(c)に示す(c)の期間では、斜面上部では降雨終了後も地下水位が高いまま継続していることや、斜面中部では(b)と比較すると、降雨期間中に水位が上昇した後、すぐに地下水位が低下していった。以上の検討結果や既報の比抵抗探査による検討²⁾より、百間谷川や斜面上部から流入した地下水が斜面上部の断層により多くが堰き止められて地下水位が上昇し、その後斜面中部から下部へと地下水が伝わっていったことや、斜面中部の断層は、上部の断層と比較して比較的地下水を通しやすいことが示唆された。

CIMを活用することにより地下水位の形成過程を視覚的に表現し、考察することが可能となった。今後、断層に影響される地下水位の変動と降雨の関係を明らかにするなどして、崩壊発生メカニズムの解明を進めて参りたい。
