鶴岡市, 西目崩壊地の破壊-崩壊過程と水文誘因

○林 拙郎(静岡大防災総合センター(客員))

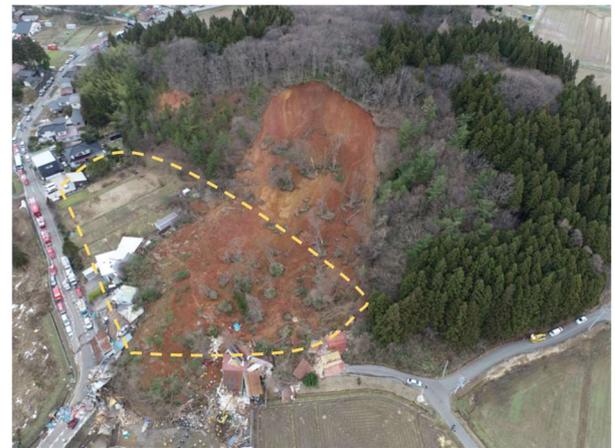
図-1 西目崩壊地の全景(2022年12月31日撮影, 山形県県土整備部提供)

2022年12月31日01時に山形県鶴岡市西目の丘陵性の孤立した小山において崩壊土砂量15万 m^3 の土砂災害が発生した。この小山の脚部は土砂採取のため1974~1982年にかけて掘削がなされ、緩傾斜の平地が形成され、その後に宅地が造成された。形成された崖状斜面の高さは約25m程度で、この崖状斜面が12月末に崩壊したのである。斜面崩壊により家屋十数棟が倒壊し、2名の人命が失われた(図-1参照)。

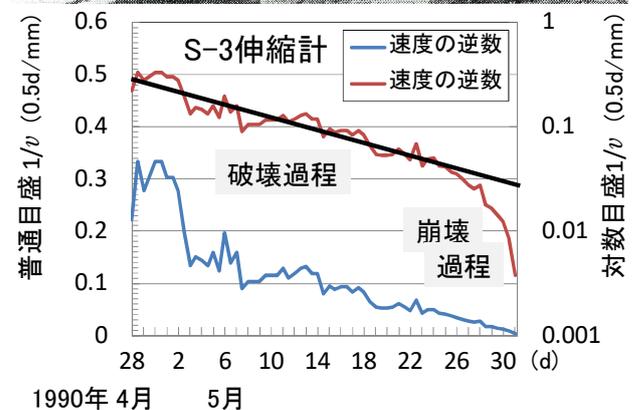
図-2 切土により崩壊した道路法面の事例(宮崎県, 国道327号)

切土によりすべりが始まり、崩壊した事例は、1972年12月の福井県安居山の崩壊や1990年5月に発生した宮崎県日向土木事務所管内の国道327号の崩壊などの事例がある。図-2上は崩壊後の写真であり、下のグラフは縦軸が移動速度 v の逆数であり、右軸は対数表示、左軸は普通目盛りで、横軸 t は時間(時刻)である。この図の上の直線は、破壊過程を表し、その後、下方に向かう曲線で急降下する領域は崩壊過程を表している。この場合、破壊開始から崩壊まで1ヶ月程度要し、先の安居山の場合には、約40日を費やしている。

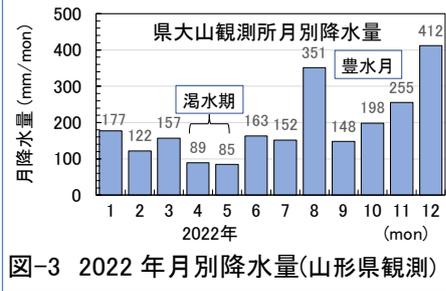
図-3 2022年 月別降水量(山形県観測)

現地の2022年の月別降水状況は、8月、12月が豊水月で

渇水期が4月、5月である(図-3)。昨年12月の降水量が例年より多かった、という報道があり、アメダス鶴岡の12月降水量の年変動(1976年~2022年)を図-4に示す。昨年12月の降水量501mmが第1位で、第2位が1980年の443mmで、第3位が2016年の415.5mmとなっている。全体のトレンドをみると、増加傾向にあり、2022年を除いた平均値が267.6mmで、昨年の12月降水量は平均値の1.9倍となっている。

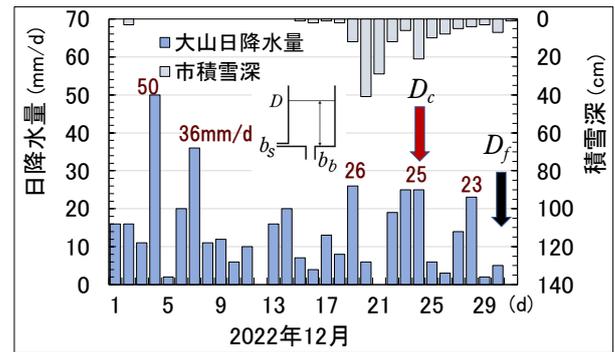
図-5 破壊限界日と崩壊日 D_c , D_f の設定

これまでの検討より、現場は切土斜面であり不安定化要因である斜面内部の水貯留量が限界に到達する日を推定する。図-5を参照すると、12月4日、7日に50、36mmの降水があるが、この日に限界に達したとすると、崩壊発生までの期間が長すぎる。斜面規模より1週間程度のすべり崩壊期間を考慮すると、12月23日、24日に同じ降水量25mmがあり、22日の19mmを考慮すると、24日が限界値に到達したとみられる。24日の積雪量20cmもこれを裏付けている。

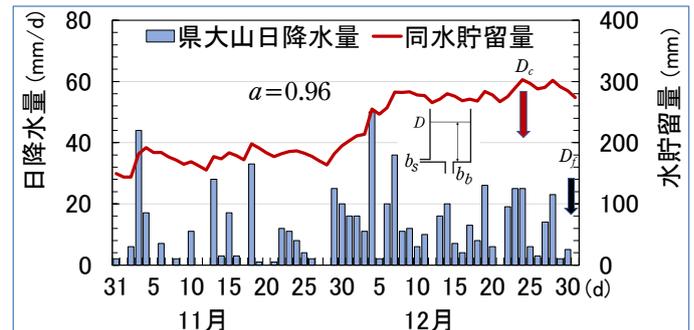
図-6 12月の水貯留量の増加(24日に限界値 D_c)

こうして、実効雨量式： $D_i = R_i + aD_{i-1}$
 D_i : 水貯留量(実効雨量), R_i : 日降水量
 i : 日数(d), a : 逓減係数(林, 2021)

$$a = 0.96, D_c = 303\text{mm}$$

図-6に水貯留量の経過を示す。図では、11月が200mm以下であり、12月に入り増加し、24日にピークに達している。

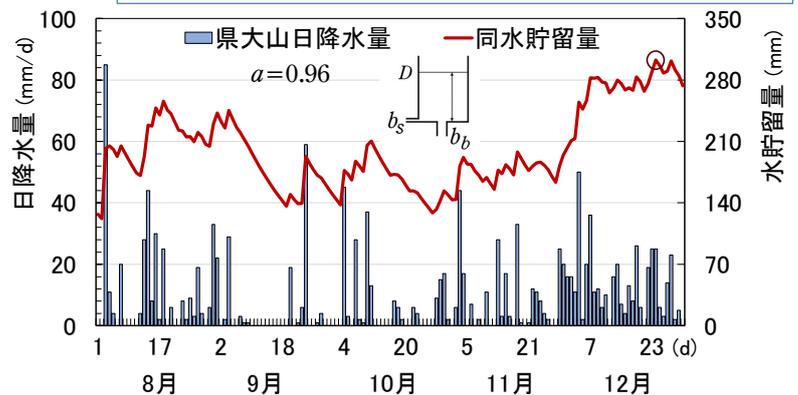
図-7 8月からの日降水量に対する水貯留量の確認

次に、8月の豊水月の水貯留量が12月のピークを超えていないか検証を行ったものが図-7である。8月3日に85mmの降水があるが、水貯留量は最高でも260mm以下である。
