## 岐阜県下呂市における安永元年（1772 年）「下呂抜け」災害と その流出土砂の木曾川下流への影響

○名古屋大学 田中隆文

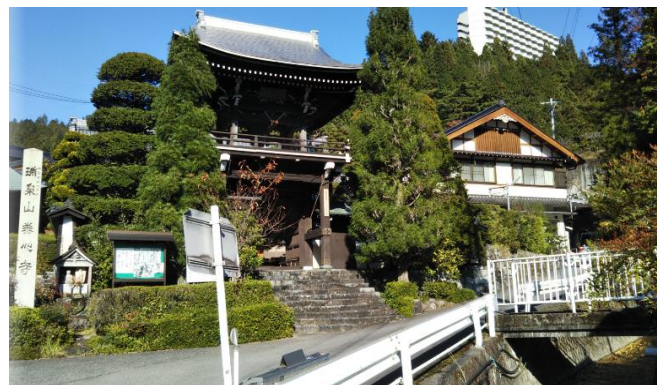
写真1 黒戸川(写真手前)の右岸に位置する泰心寺

中でも黒戸川沿いに微高地が観察されたが（図3），これが1772年の被災地と一致するかどうか，絵図面あるいは文献などを，岐阜県図書館に問い合わせたが，資料は無いという回答を頂いた。黒戸川に沿岸に泰心寺があり（写真

1）、町史や市史に移転の履歴がなく，おそらく災害当時からその地にあったと思われる。このお寺が被災したかどうか，お寺に尋ねたがわからないという回答であった。

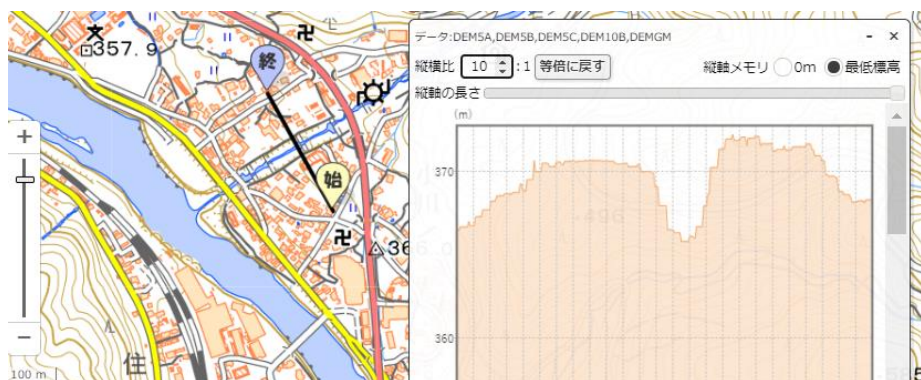
図3 下呂市市街地付近における黒戸川の横断面図

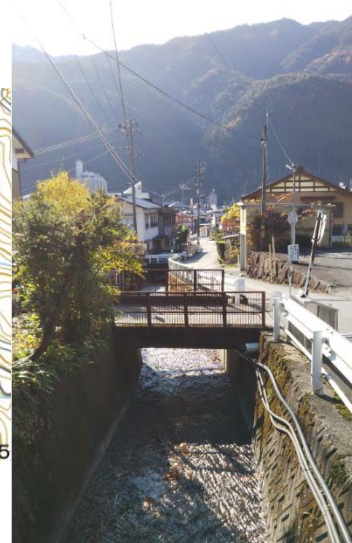
写真3 下呂市市街地を流れる黒戸川
