## UAV を活用した砂防堰堤周辺の測量について

国土交通省北陸地方整備局 湯沢砂防事務所 松本直樹、中嶋邦博、坂井等、谷川優太  
アジア航測株式会社 澤陽之、屋木わかな、○筒井千遥  
丸山博久、野村勇人、實村昂士、北村恭兵

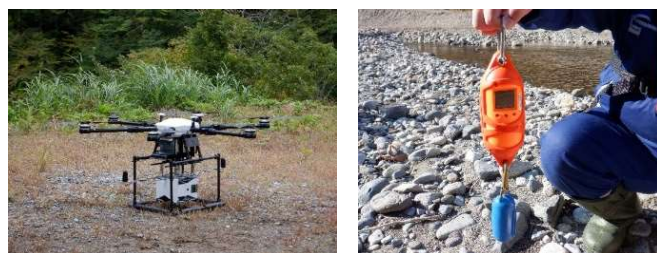
図5 計測機器(左: UAV-ALB、右: 水中音速度計(CastAway-CTD))

中津川中流に位置する上結東砂防堰堤は、本堤下流部の洗堀が懸念されているが、水量も多く、洗堀状況の確認が困難であった。また、UAV レーザ測量では水面下の地形データを取得することができない。このため、水面下も計測可能なUAV-ALB 計測と水中音速度計による計測を実施し、上結東砂防堰堤下流部の洗堀状況を確認した(図5)。

ALB は航空レーザ測深と呼ばれ、水面下の水底の地形を計測することができる技術である。水中を透過するグリーンレーザ(波長 532 nm)を照射し、水底の地形データを取得する。一方で、ALB は堰堤直下流などの落水の影響で白波や水泡、濁りが発生する場所ではデータが取得できないため、複数地点で投げ込み式の水中音速度計を用いた補測を行った。ALB と水中音速度計による計測の結果、水底の地形は副堰堤から本堤に向かって緩やかに水深が大きくなる傾向が確認され、今回の計測結果から、本堤基礎底部に達する洗堀は確認されなかった。

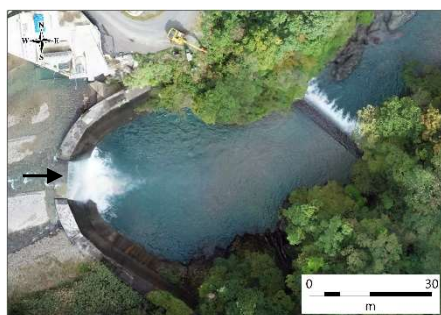
図6 上結東砂防堰堤のオルソフォト
