常願寺川流域における VTOL 型ドローンを用いた流域調査手法の検証

国土交通省北陸地方整備局立山砂防事務所 三輪賢志^{*1}, 長谷川真英^{*2}, 川合康之^{*3}

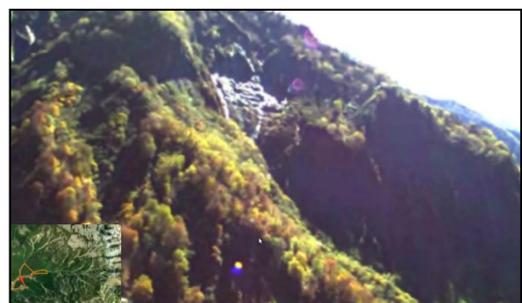
立山カルデラ内で豪雨が発生した直後を想定し、VTOL型ドローンを用いカルデラ山麓斜面の崩壊状況と常願寺川支川湯川流域の河道状況の把握及び情報伝達を目的とした流域調査の現場検証を行った。LTE通信を用いた目視外飛行を行い、飛行距離約17km、飛行時間約15分、飛行高度は対地高度150m未満でのフライトを実施した。ドローン前方カメラからのリアルタイム伝送画像では溪岸山腹や施設、河道の存在は把握できるが、詳しい状況の把握は困難であった。下方カメラは高解像度で撮影しており、フライト後の画像確認では河道や堰堤・道路等の施設の状況は詳細に確認可能、オルソ画像の作成が可能であった。飛行速度や風の影響等により、機体のブレが頻繁に発生するため、撮影画像が乱れた。日光の照り返しや逆光により画像が正確に視認できない事象も確認された(図-1)。

図-1 前方カメラのリアルタイム配信画像(大鳶崩れ付近)

- ・目視外飛行による長距離・高速度条件において立山カルデラ周回飛行は可能であったが、機体のブレや風・旋回の影響、内蔵前方カメラの性能が原因となり、リアルタイム画像での詳細な現地把握は難しかった。
- ・飛行方法や撮影カメラを工夫することにより、現地状況確認の正確性は改善できることが得られた。
- ・調査対象物の位置や範囲、規模を考慮し、飛行高度やルート、通信方法を平常時に事前に検証し設定することで、緊急時での流域調査の対応に資する。
- ・冬季の雪崩調査においても、VTOL 型ドローンによる流域調査は有用であった。

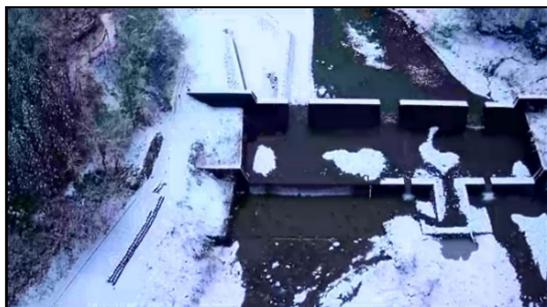
2.4GHz 通信及び LTE 通信を用いた目視外飛行を行い、飛行距離約 5km、飛行時間約 5 分、飛行高度は対地高度 150m 未満でのフライトを行った。飛行ルートを直線的にし、ウェイポイント間距離を十分確保する等の改善により、リアルタイム伝送される画像が前方カメラより鮮明となり、溪岸山腹や河道の状況を概括的に把握することが可能となった(図-2)。一方で、施設の詳細な状況を確認することについては課題が残った。常願寺川の河道幅は約 130m、左右岸の溪岸斜面間の距離は約 200m であり、ドローンが飛行する対地高度約 140m の画角においては1フライトの撮影で河道と溪岸斜面全体を確認することができなかった。カメラの俯角や方向を溪岸側に向ける等の工夫により改善がみられた。

図-2 高解像度カメラでのリアルタイム配信画像

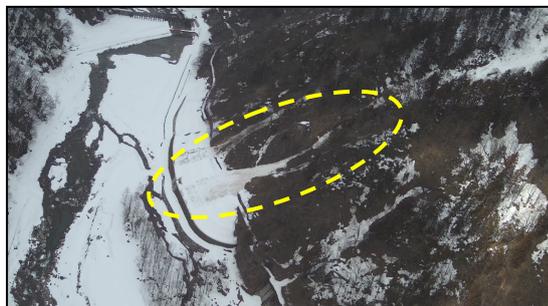
立山周辺は豪雪地帯であり、冬季の常願寺川上流域は現場への立ち入りが出来なくなる。一方で、融雪期では毎年多くの雪崩が発生しており、雪解け後に現場に入るまで雪崩被害を確認することが困難であった。常願寺川流域に発生する雪崩を早期に発見する目的で、3月の融雪時期に VTOL 型ドローンによる雪崩調査を実施した。2.4GHz 通信を用いた目視外飛行を行い、飛行距離約 8km、飛行時間約 8 分、飛行高度は事前の承認申請によりドローンの飛行高度を対地高度約 400m まで上昇し撮影を実施した。河道や山腹斜面全体が把握可能となり、右岸溪岸斜面上方より雪崩が発生し、工事用道路まで到達していることが確認できた(図-3)。

図-3 雪崩発生撮影画像

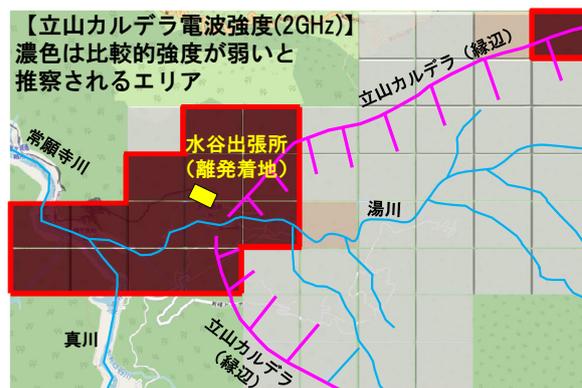
未満の飛行においては、LTE 通信を利用できるため、立山カルデラは LTE 電波帯域に入っていることから、事前に電波強度・品質をシミュレーションすることで飛行時の通信環境を確認、安全な飛行計画に資することができた(図-4)。また、対地高度 150m 以上の高高度においては、2.4GHz 長距離通信モジュールを用いることにより、通常通信範囲は約 2km であるが、0.4W のハイパワー出力で約 6km 程度まで通信範囲が拡大する。雪崩調査のケースにおいてはハイパワー出力により最上流まで距離約 4km で通信が可能であった。

図-4 LTE 電波帯域シミュレーション結果
