## 利根川水系砂防事務所における既設砂防設備のデジタル情報管理

関東地方整備局利根川水系砂防事務所 大坂 剛, 宮崎 英樹  
 一般財団法人砂防フロンティア整備推進機構 田村 圭司, 今井 一之, 山本 悟, 萩原 弘,  
 磯谷 和也, 竹内 智志, ○町田 尚久  
 アジア航測株式会社 山口 和也, 太井 正史

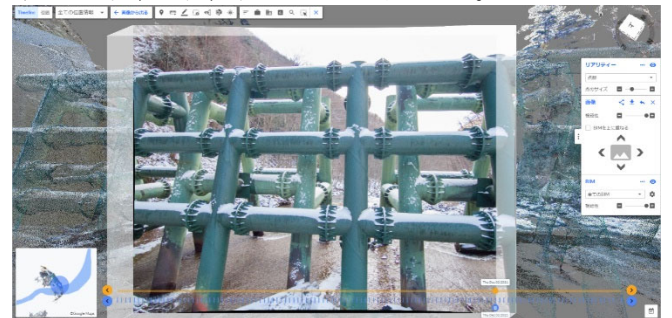
図2 Visual SLAM 計測結果の管理ビューワ

①UAV 写真撮影では、大きな損傷は画像情報から確認できた。一方、②Visual SLAM、③ハンドヘルド型及び④小型地上据置型については、かなり詳細なモデルを作成できるため、摩耗の程度や鋼材の凹み等の確認が可能と考える。特に、②Visual SLAM は近接画像を撮影していることから、図2に示した管理ビューワを活用することで、細部の損傷が確認できるため、複数時期の計測データがあれば、損傷状況の時系列的な変化も把握することが可能である。

②Visual SLAM は、UAV に6方向のカメラが搭載されており、遠景や近景を撮影することで鋼製構造物の細部も概ね把握することが出来た。
