## 戸蔦別川におけるコンクリートスリット堰堤の堆積土砂量の変化について

日本工営（株） ○上條孝徳， 松山洋平， 永野統宏， 工藤朝日， 川合歩  
（株） オンデック 佐伯哲朗

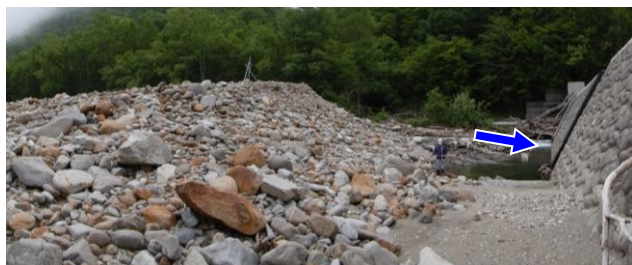
図 1.2 戸蔦別川第 5 号砂防堰堤の堆砂肩の状況

また戸蔦別川第 5 号砂防堰堤は、平成 28 年 8 月出水時に、上流から流下してきた土砂を捕捉した実績を有する砂防堰堤である（図 1.2）。

令和 2 年 6 月 17 日撮影

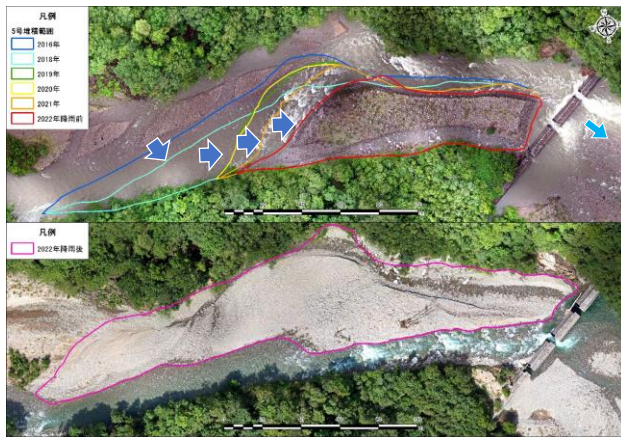
図 3.1 経年変化（上：R4.8.9 下：R4.8.22）

平成 28 年（2016 年）から令和 4 年（2022 年）8 月降雨以前までの状況を比較すると、戸蔦別川第 5 号砂防堰堤に堆積した土砂は、通常流水により主に堆積の上流端から徐々に侵食が進行し、堆積土砂が少しずつ流出している状況が確認できる（図 3.1、上段）。これは、コンクリートスリット型堰堤の調節効果が発揮された後、中小規模の洪水又は通常流水により堰堤の調節機能を回復していく段階を示す結果であると考えられる。

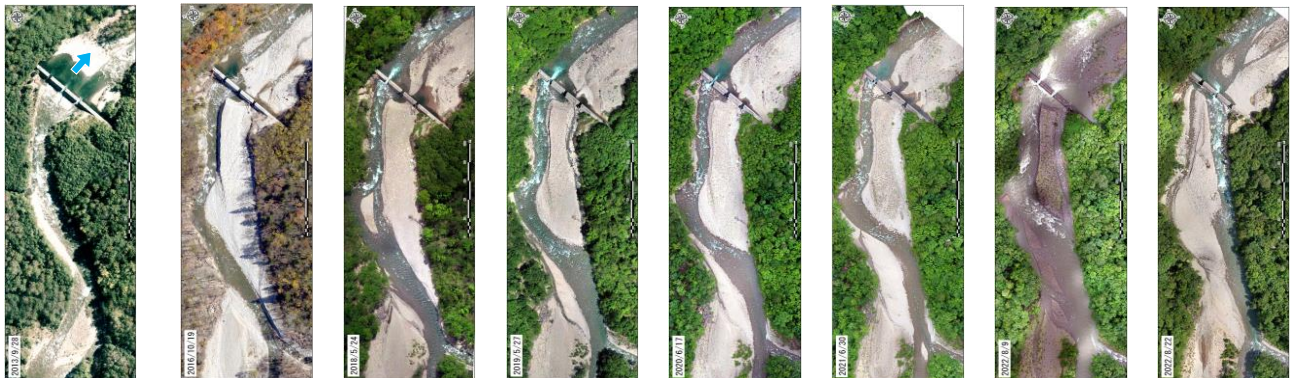
図 4.1 戸蔦別川第 5 号砂防堰堤堆砂敷オルソ画像比較

平成 25 年から、平成 28 年出水を経て、以後継続的にコンクリートスリット堰堤の堆積土砂について現地踏査や UAV によりモニタリングを実施してきた。その結果、平成 28 年出水による土砂捕捉効果、その後の通常流水によるコンクリートスリット堰堤の調節機能回復、令和 4 年 8 月の大雨による再度の土砂捕捉状況を把握することができた（図 4.1）。
