## 手取川水系尾添川における航空レーザ測量による仮設土砂捕捉工の効果量の把握事例

国土交通省 北陸地方整備局 金沢河川国道事務所 本田 正和、野村 治宏、杉崎 亮太、倉田 圭<sup>※1</sup>

株式会社 パスコ ○平林 大輝、二宮 洋行、野呂 数馬、樋口 慧、鈴木 清敬、佐藤 梓

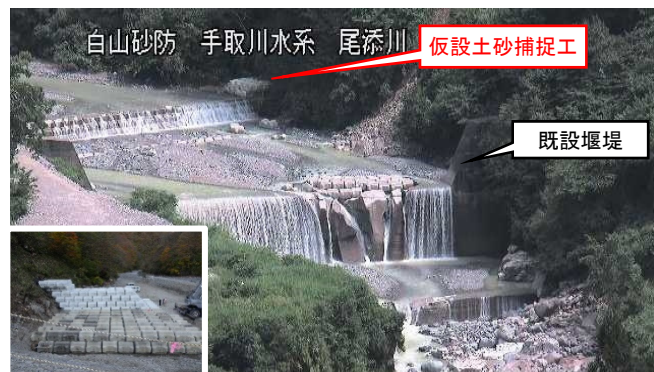
図-4 仮設土砂捕捉工状況（令和4年8月19日）

の堆砂敷（堰堤から約50m上流側、図-3）に異形コンクリートブロック積により施工されている（図-4）。

※左下：施工中状況（出典：金沢河川国道事務所 HP）

仮設土砂捕捉工を整備することで、洪水時堆砂量は約8.8万 $m^3$ であり、既設堰堤に対し施設効果量が約4.8万 $m^3$ 増加する計画である（表-1）。

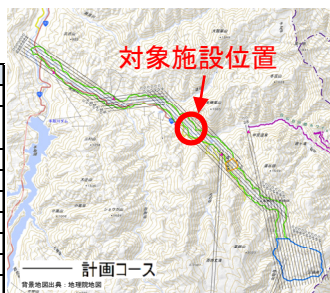
図-6 計測計画図

解析に用いた航空レーザ測量成果は、令和3年10月および令和4年10月の2時期を使用した。計測は、回転翼機に搭載したグリーンレーザ(ALB)機器により実施されている。計測諸元および計測計画図を表-2および図-6に、計測前後の地形状況を図-7に示す。
