## 橋梁部での流木閉塞評価の試み

八千代エンジニアリング株式会社 西尾陽介 宮田直樹 ○山田創太  
 国土交通省近畿地方整備局六甲砂防事務所 光永健男\*1 服部浩二 有村良一\*2 山崎卓也  
 \*1現 富士砂防事務所、\*2現 淀川河川事務所

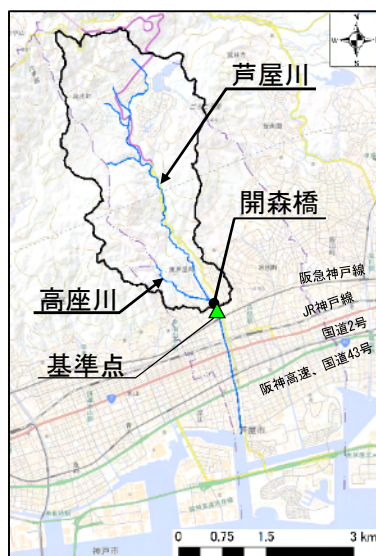
図1 芦屋川流域図

芦屋川は六甲山を源流とし、芦屋市を流下する河川である。芦屋川と支川である高座川の合流点下流に位置する開森橋に砂防計画基準点（以下、基準点）が設定されている。流域面積は約8km<sup>2</sup>であり、基準点付近の河床勾配は1/30と急勾配である一方で、基準点下流の平均勾配は約1/70と比較的緩勾配である。また、流域内の地質は主に花崗岩で構成されており、風化作用によるマサ土化の進行により、豪雨時には斜面崩壊を起こしやすい要因となっている。

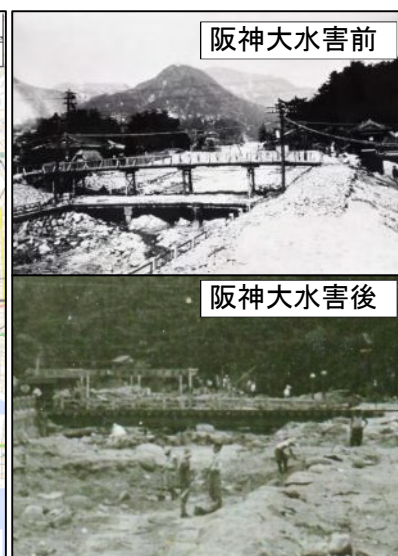
図2 阪神大水害前後の開森橋<sup>3)</sup>

また、基準点付近の開森橋は、上流側に土砂および流木が堆積し、閉塞が生じた状況が記録されている<sup>3)</sup>（図2）。災害記録には次のように記録されている。「十時過ぎに至り…中略…開森橋及び御園橋阪急電車北側の櫻橋は順次上流より押し流され家屋、土砂、岩石、樹木に依つて堰き止められ激流は東西に溢水し…後略」<sup>4)</sup>。

開森橋付近の川幅は、昭和13年当時から大きく変化していないことから、現況の航空レーザ測量結果から、平均川幅18m、平均河床勾配1/30と設定した。計算モデルは全長100mで、上流端から50m地点に橋脚を配置し、災害前の写真（図2）より橋脚数4本、橋脚幅1.0m、橋脚間距離2.8mと設定した。流木は航空レーザ測量結果から流木長6m、立木のコードラ調査結果から流木径0.2mとし、流出流木量は、一次元河床変動計算による土砂の流出率と計画流木量を用いて1500m<sup>3</sup>とした。流量については神戸海洋気象台の観測雨量から流出解析を行い、ピーク時流量100m<sup>3</sup>/sを用いて、300秒間の計算を行った。
