## 土砂災害の恐れのある地区における住民の防災意識向上の取り組み事例 -福島県石川町その2-

石川町役場 鈴木茂彰 青柳快人

応用地質株式会社 ○大村さつき 貝羽哲郎 鈴木卓暉 内田知寿

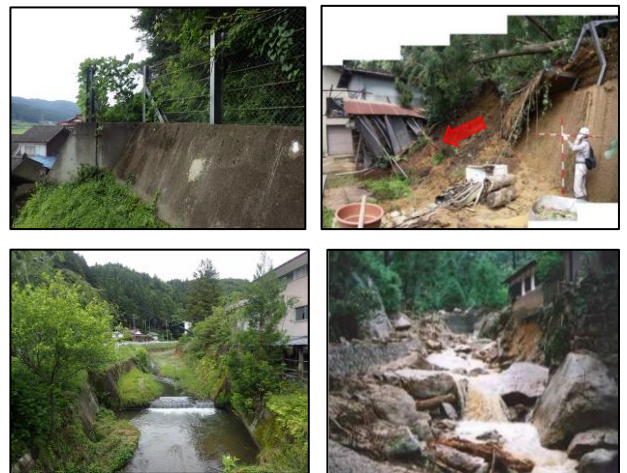
地形的に似た箇所の災害写真を現地合同調査の補助資料として使用した。写真と対比して、自分たちの地域の地形は災害が発生している地形と同様であることを認識していただいた。

図6 災害写真対比例（左：現地、右：災害写真）
