## 新庄河川事務所管内（立谷沢川流域）で河道閉塞が発生した場合の事務所行動計画について

一般財団法人砂防フロンティア整備推進機構○井上淳平・酒谷幸彦・山本悟  
東北地方整備局新庄河川事務所 土門弘和

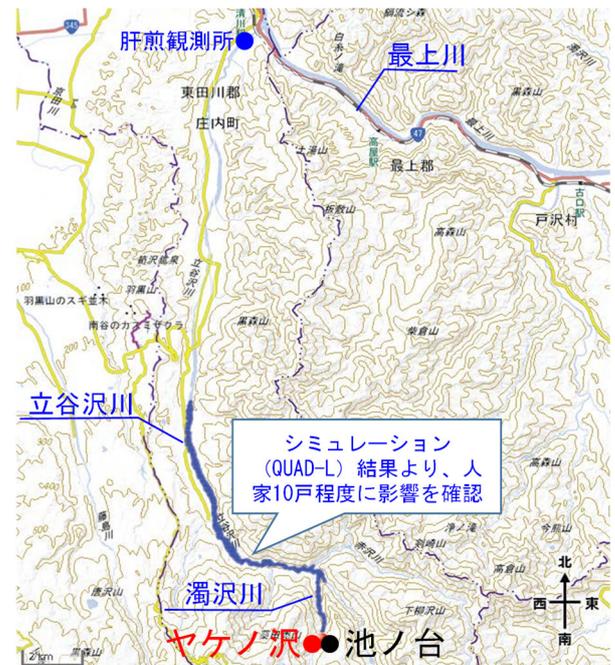
本研究で対象とした河道閉塞（天然ダム）は平成23年5月に崩壊が発生した池ノ台の対岸のヤケノ沢で、融雪期の5月に発生することとした。（図-1）。ヤケノ沢では地すべりの変位観測が実施されている。ここで滑動の恐れが高いブロックが濁沢を閉塞した場合に高さ72m、台形状の河道閉塞（天然ダム）が形成されると想定し、天然ダムの上下流法勾配は全国的な実績の平均値の18°とした。

図-1 対象の河道閉塞（天然ダム）の位置

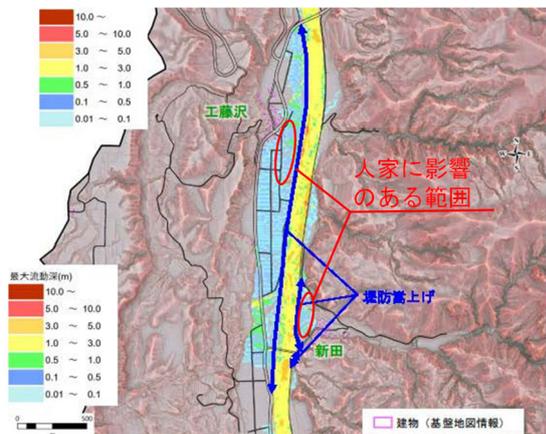
下流側の対策として、影響のある下流人家の保全のため、土嚢積み(トンパック2段)による堤防のかさ上げ(図-2)を検討し、必要な数量を算出した(表-2)。土嚢積み区間については前述のQUAD-Lでは下流の氾濫範囲はどの高さまで浸水するかが計算できないため、別途シミュレーション(J-SAS、LADOF)結果より、人家に向かって越流する範囲をカバーする用に設定した。

図-2 下流側の対策(堤防のかさ上げ)の例

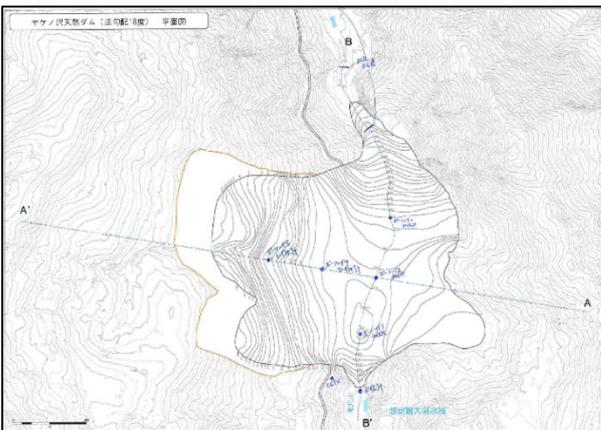
上流側(崩壊箇所)の対策として監視観測機器(監視カメラ等)の設置、応急対策(開水路、暗渠管、導流堤等)を検討したが(図-3)、満水までの時間が短いことなどにより、応急対策については下流側が先行実施となる。

図-3 上流側の対策の例

今回の想定では、河道閉塞(天然ダム)形成後から満水までの時間が短いこと、積雪により形成地点までのアクセスが難しいこと、融雪期のため崩壊土砂は大量の水を含んでおり工事に時間がかかることから、監視観測機器は上流に設置できるものの、応急対策は下流側のみで対応せざるを得ない想定となった。
