## 人力運搬可能な繊維ロープを用いた流木の二次流出対策工の試験施工

株式会社ビーセーフ ○松嶋秀士

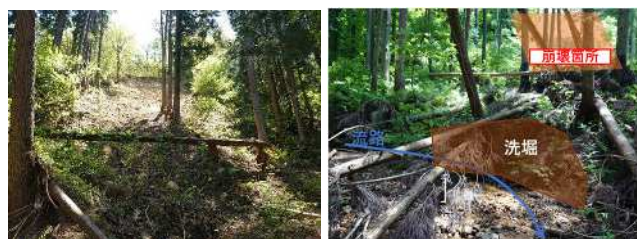
写真-1 崩壊斜面と堆積流木の状況

今回調査（試験施工地）の対象とした箇所は、2018年（平成30年）8月に山腹崩壊に伴う土砂・流木の流出が発生した山形県最上町東法田地区を流れる沢内川である（図-1）。沢内川を踏査した結果、一部斜面の崩壊地や複数の沢から流路の洗堀による立木の流出が確認でき、崩壊地の下部には崩土と流木の堆積も多く見られた（写真-1）。流木が次の降雨により流出する危険性もあると判断されたので、本地点を中心に調査を進めることとした。

a) 崩壊斜面

b) 堆積流木

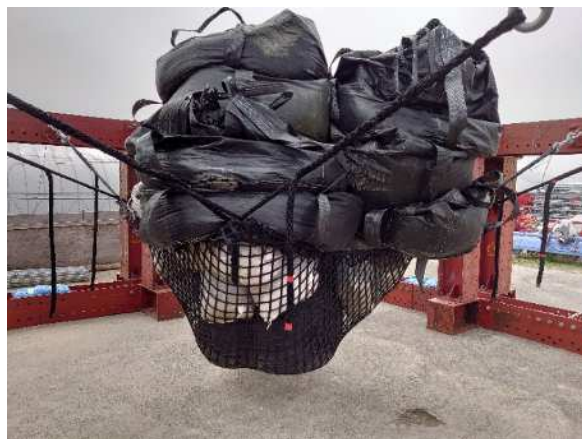
写真-2 試験状況(最大積載時)

対策工の性能を確認するため実験用架台にネットの大きさ 2.0m×2.0m、長さ 5.0m のロープを 4 本用い、ネットに山砂を詰めた大型土嚢袋を載せ検証を行った。実験の結果、最大積載荷重は 44.13kN であったが、これ以上積載すると崩れる恐れがあったため試験を中止した(写真-2)。試験の状況よりまだ余裕がありワイヤ破断強度にも達していないため、調査地における流木の流出を防ぐには十分な効果があることが分かった。
