## 雪解けによる地表水と地下水の関係

大日本ダイヤコンサルタント株式会社 池田 智博  
 兵庫県光都農林振興事務所 赤松 伸弥  
 大日本ダイヤコンサルタント株式会社 鏡原 聖史・山口 奨之  
 岡崎 敬祐・伊東 陽希

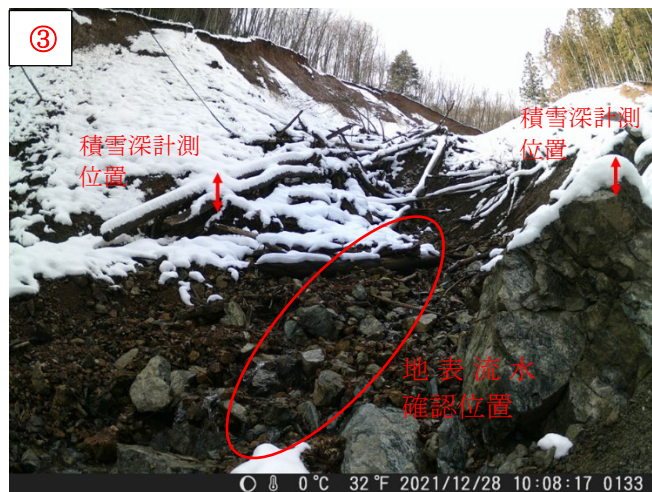
図4 積雪深確認箇所 (タイムラプスカメラ No.3)

積雪深は、画像からおおよその積雪深を読み取り整理した。また、地表流水についても溪流内を目視により発生、増加する時期を整理した。今回はタイムラプスカメラNo.1, No.2, No.3のデータを用いて実施した。

目視計測の際に固定した位置を図4に示す。また、整理に用いた地下水位計は、タイムラプスカメラ設置位置に近いものを用いた。

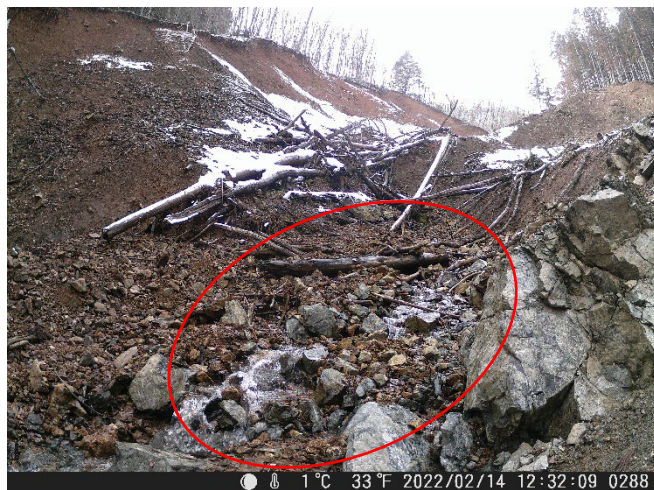
図5 地表流水増加 (タイムラプスカメラ No.3)

地表流水は、10 cm程度の融雪があると地表水が発生している状況が確認できる。また、積雪深さが大きいほど、地表流水の流出期間が長くなっている。地表流水時の状況を図5に示した。
