## 寒水川における LP データを用いた土砂移動実態の把握

株式会社パスコ ○本間哲郎、浦真、小更亨  
九州大学 水野秀明

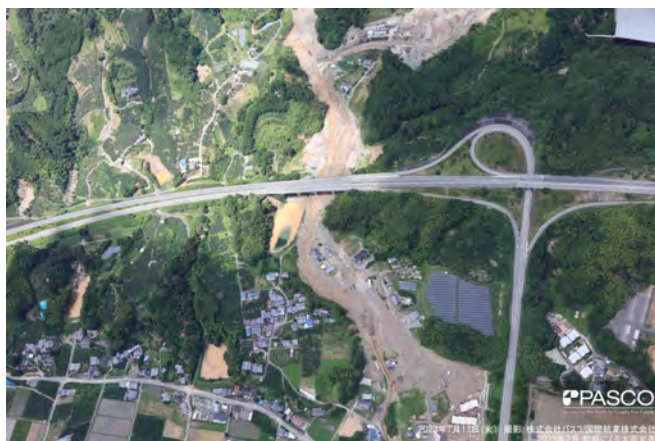
図 1 寒水川氾濫状況 (2023 年 7 月 11 日撮影)

2023 年 6 月 28 日～7 月 16 日、梅雨前線により西日本一帯で大雨が発生した。7 月 10 日には九州地方に線状降水帯が発生し、土砂災害や河川氾濫を各地にもたらした。この大雨により、筑後川水系の寒水川においても土砂・洪水氾濫が発生した(図 1)。本研究は、2023 年 7 月豪雨によって生じた土砂移動の実態を土砂収支として明らかにするとともに、水平方向の地形変位量を明らかにすることを目的とした。

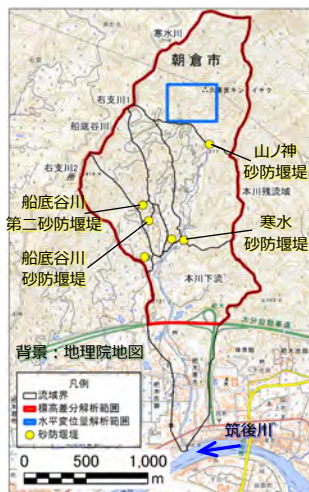
図 2 解析範囲位置図

対象流域は、筑後川水系の右支川に位置する寒水川流域(流域面積約 2.5km<sup>2</sup>、流路延長約 4.1km)である。寒水川流域は、平成 29 年九州北部豪雨において流域内で多数の崩壊や土石流が発生<sup>1)2)</sup>し、流域下流で土砂・洪水氾濫が発生している。流域内の表層地質は、花崗閃緑岩や泥質片岩が分布している。解析範囲は、使用する航空レーザ測量(以下、LP)データが重複する大分自動車道横断部より上流側とした(図 2)。
